VOLKSWAGEN ID.7 4X4
TESTDATO: 21.04.2026
KODE: 2004367

EJ46642	37 175 KM	30.09.2024 Førstegang registrert	Elektrisitet
----------------	------------------	--	---------------------

CHASSISNR: WVWZZZED8SE010889	BRUKTIMPORT: Nei
KJØRETØY: Personbil	FRIST FOR PKK: 30.09.2028

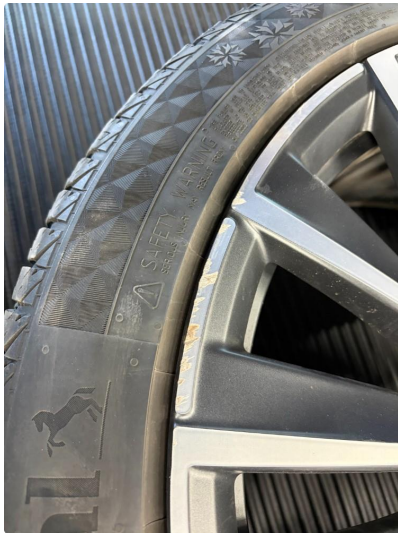
Punkt	Beskrivelse	Plassering
1. MOTOR		
1.1 Service	Leveres med ny service utført	
2. OPPLYSNINGER/KLARGJØRING		
2.1 Opplysninger	Noen riper på en vinterfelg

2.1 Noen riper på en vinterfelg
