HYUNDAI KONA ELECTRIC FORHJULSDRIFT

TESTDATO: 30.04.2026

NBF Tilstandsrapport er utarbeidet av Norges Bilbransjeforbund og Forbrukerrådet.

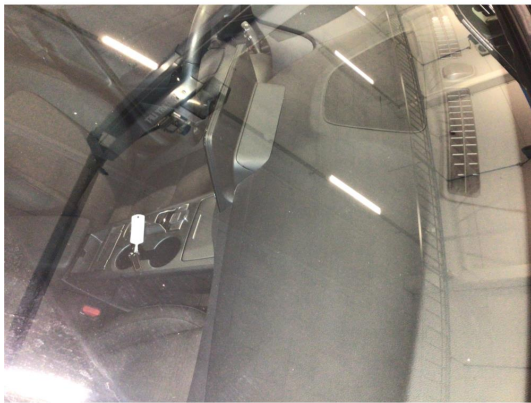
| Punkt | | Beskrivelse | Plassering |
|---|---|---|---|
| 1.1 | Frontvindu | Noe steinsprut på frontvindu | |

1.1 Noe steinsprut på frontvindu

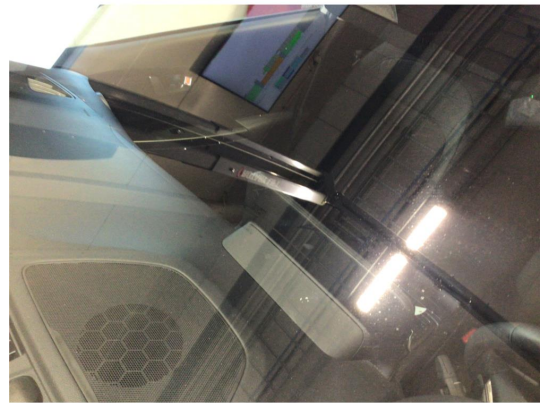
1.1 Noe steinsprut på frontvindu
