VOLKSWAGEN ID.4 GTX 4X4

TESTDATO: 07.05.2026

CHASSISNR: WVGZZZE2ZNP048866

NBF Tilstandsrapport er utarbeidet av Norges Bilbransjeforbund og Forbrukerrådet.

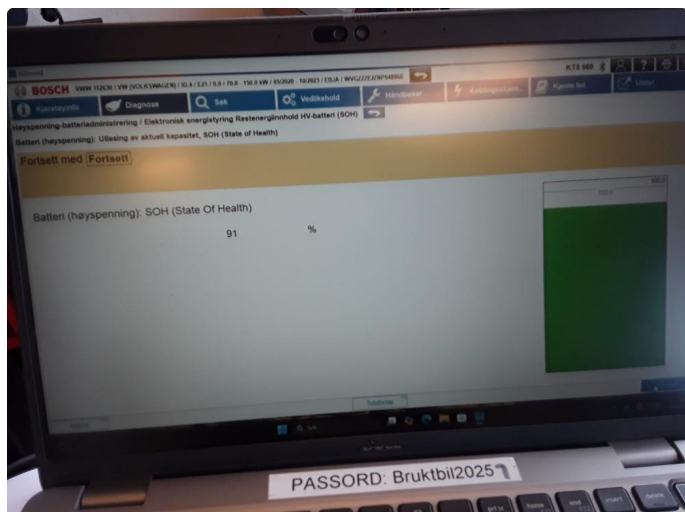
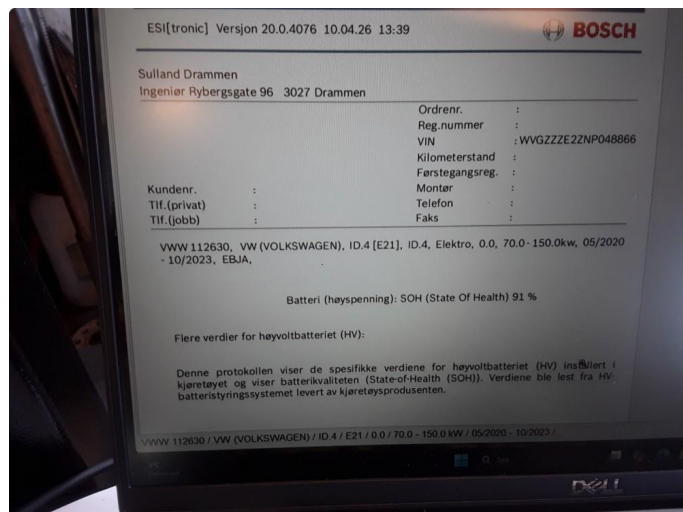
| Punkt | Beskrivelse | Plassering |
|---|---|---|
| 2.1 Opplysninger | Batterikapasitet på 91 % | |

2.1 Batterikapasitet på 91%
