**CITROËN E-C4 FORHJULSDRIFT**
**TESTDATO: 13.05.2026**
**KODE: 2022750**

<b>EE36615</b>	<b>39 943 KM</b>	<b>11.08.2022</b> Førstegang registrert	<b>Elektrisitet</b>
----------------	------------------	--	---------------------

NBF Tilstandsrapport er utarbeidet av Norges Bilbransjeforbund og Forbrukerrådet.

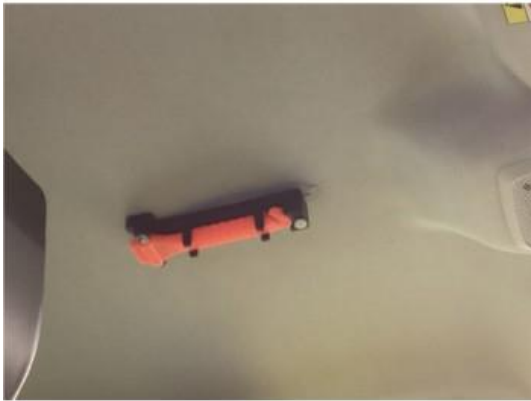
### 1.1 Merker etter utstyr i tak

Punkt	Beskrivelse	Plassering
<b>1. INTERIØR</b>		
1.1 Taktrekk	Merker etter utstyr i tak	Tak
