**CITROËN E-C4 FORHJULSDRIFT**
**TESTDATO: 28.04.2026**
**KODE: 2010601**

<b>EC89366</b>	<b>28 198 KM</b>	<b>17.08.2021</b> Førstegang registrert	<b>Elektrisitet</b>
----------------	------------------	--	---------------------

NBF Tilstandsrapport er utarbeidet av Norges Bilbransjeforbund og Forbrukerrådet.

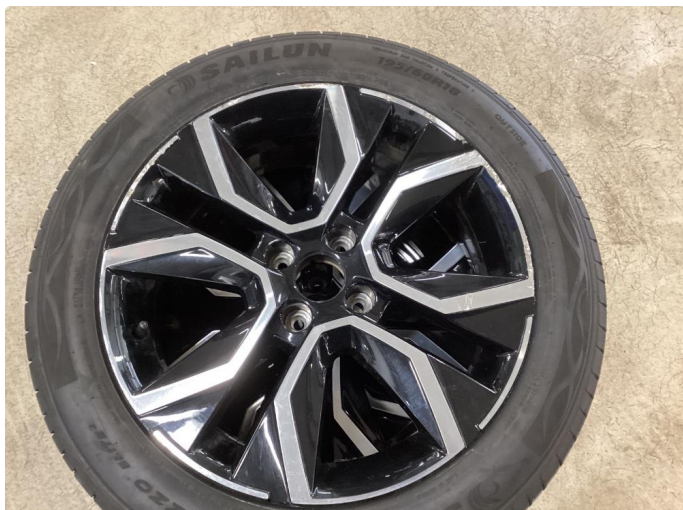
Punkt	Beskrivelse	Plassering
<b>1. EKSTERIØR</b>		
1.1 Dekk/Felger	kantkjørt felg	
<b>2. OPPLYSNINGER/KLARGJØRING</b>		
2.1 Opplysninger	dokumentert service, se bilde

1.1 Kantkjørt felg

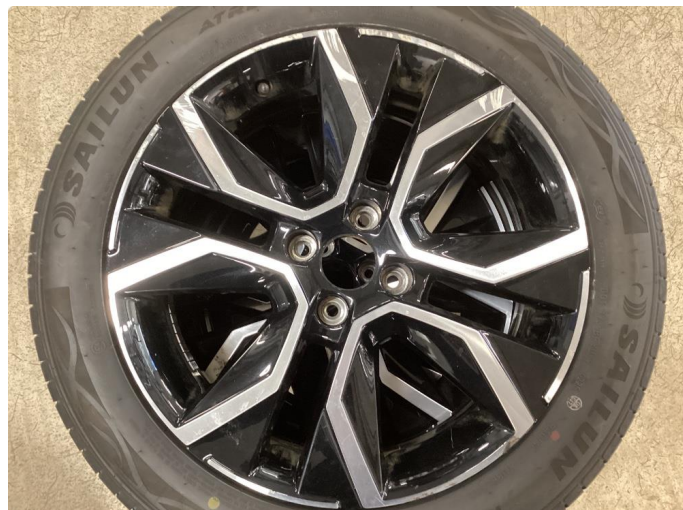
1.1 Kantkjørt felg

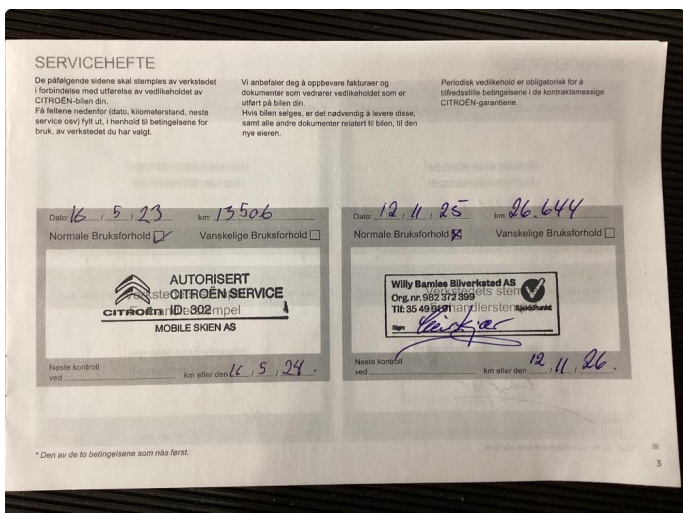
2.1 Dokumentert service, se bilde

KOMPLETT HISTORIKK	ELEKTRONISK SERVICEHEFTE
Ja	Nei
SERVICER UTFØRT	KILOMETERSTAND
16.05.2023	13506
12.11.2025	26644
