SKODA ENYAQ BAKHJULSDRIFT
TESTDATO: 22.05.2026
KODE: 2031663

EH52101	37 716 KM	19.02.2024 Førstegang registrert	Elektrisitet
----------------	------------------	--	---------------------

NBF Tilstandsrapport er utarbeidet av Norges Bilbransjeforbund og Forbrukerrådet.

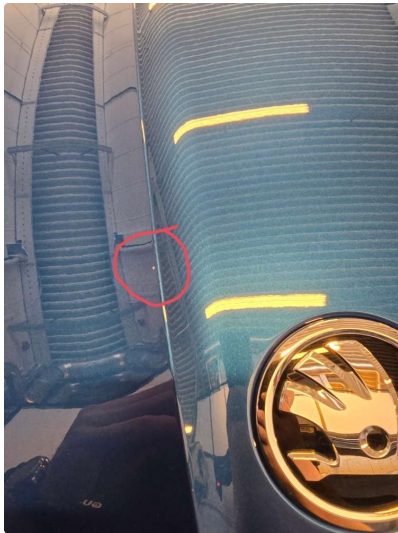
Punkt	Beskrivelse	Plassering
1. EKSTERIØR		
1.1 Panser	steinsprut	
2. HJULOPPHENG/STYRING		
2.1 Stabilisatorer/stag	slakk i lenkearm, blir utbedret før salg	venstre foran

1.1 Steinsprut
