**AUDI Q4 E-TRON 4X4**
**TESTDATO: 12.05.2026**
**KODE: 2022234**

NBF Tilstandsrapport er utarbeidet av Norges Bilbransjeforbund og Forbrukerrådet.

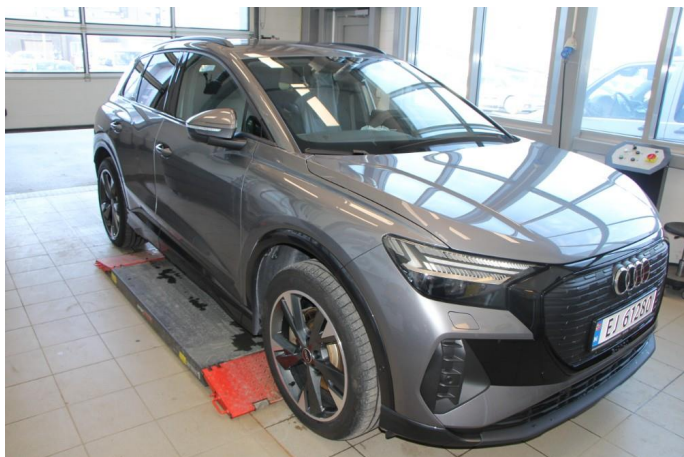
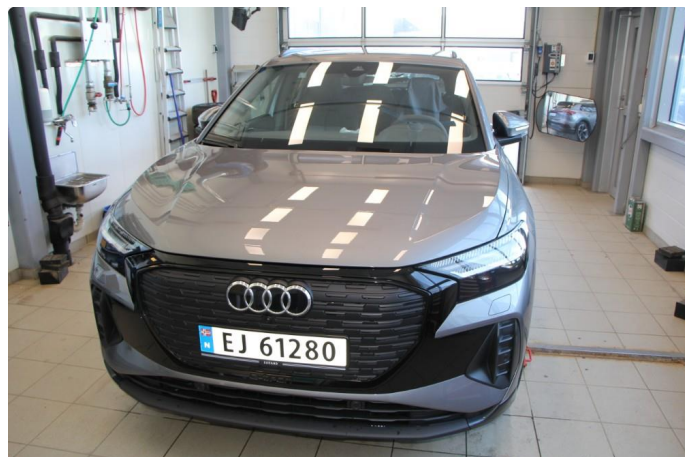
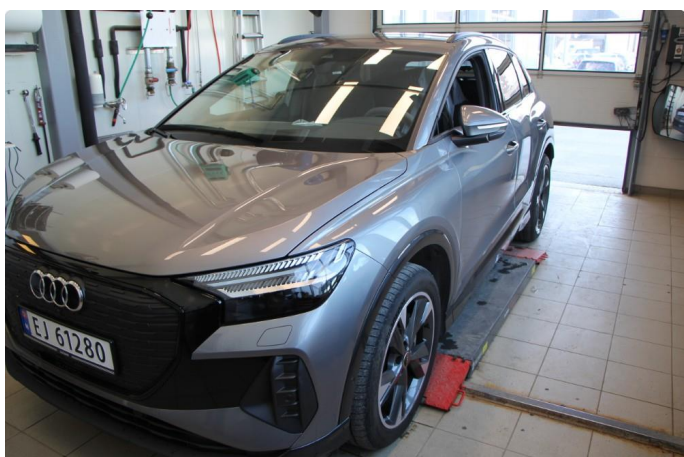
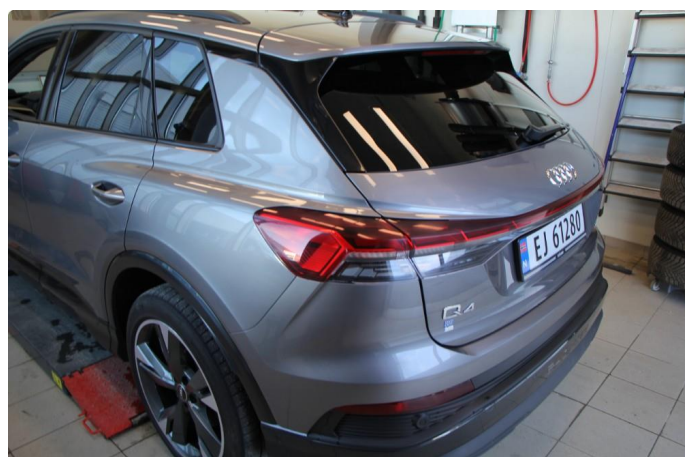
Punkt	Beskrivelse	Plassering
<b>1. EKSTERIØR</b>		
1.1 Lakk	Noen få små sår/riper rundt om på bil, bedre enn normalt for km.	
1.2 Dører	omlakkert	venstre foran
