SKODA OCTAVIA 150 HK AUTOMAT 4X4
TESTDATO: 18.05.2026
KODE: 2026779

PR69859	43 650 KM	11.06.2024 Førstegang registrert	Diesel
----------------	------------------	--	---------------

NBF Tilstandsrapport er utarbeidet av Norges Bilbransjeforbund og Forbrukerrådet.

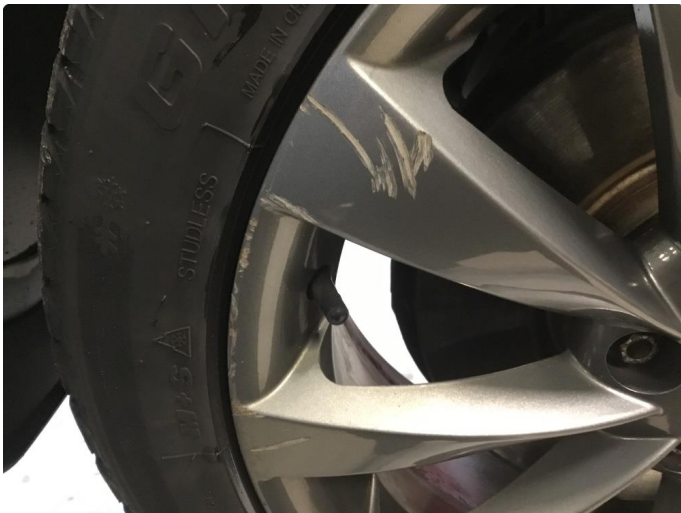
Punkt	Beskrivelse	Plassering
1. EKSTERIØR		
1.1 Dekk/Felger	kantkjørt vinterfelg	høyre foran - høyre bak

1.1 Kantkjørt vinterfelg

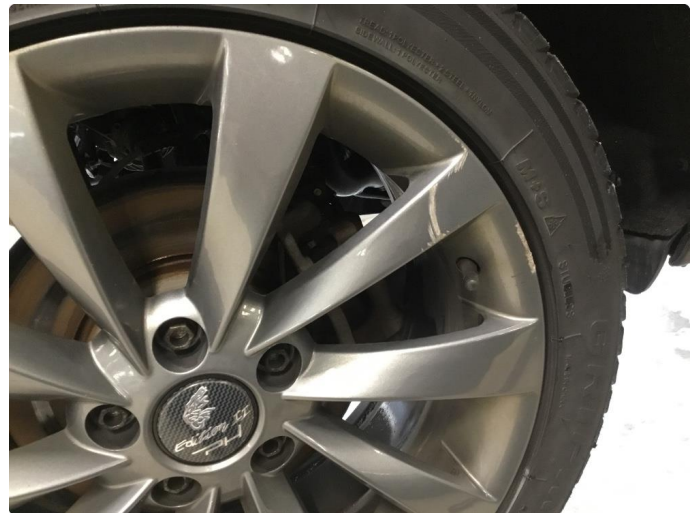
1.1 Kantkjørt vinterfelg
