**OPEL MOKKA-E FORHJULSDRIFT**
**TESTDATO: 20.05.2026**
**KODE: 2029247**

<b>EC68109</b>	<b>68 618 KM</b>	<b>29.06.2021</b> Førstegang registrert	<b>Elektrisitet</b>
----------------	------------------	--	---------------------

NBF Tilstandsrapport er utarbeidet av Norges Bilbransjeforbund og Forbrukerrådet.

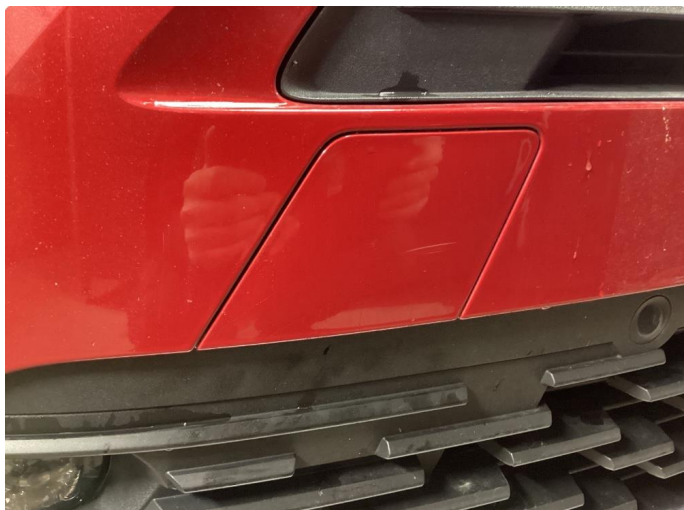
Punkt	Beskrivelse	Plassering
<b>1. EKSTERIØR</b>		
1.1 Støtfanger	ripe(r) ned til grunning	foran

1.1 Ripe(r) ned til grunning

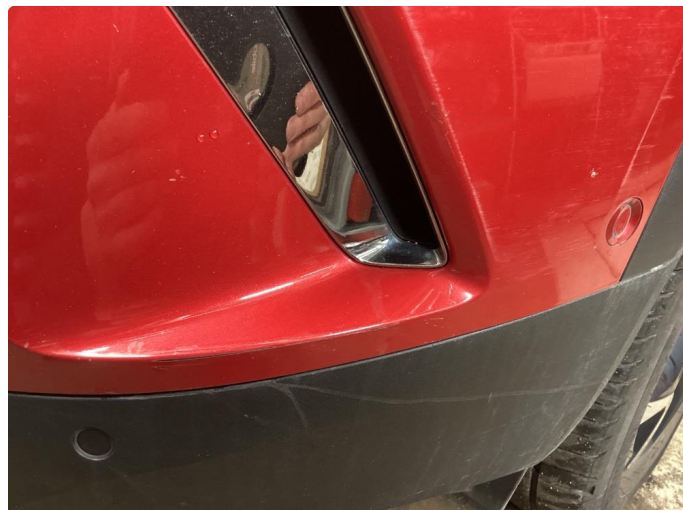
1.1 Ripe(r) ned til grunning
