TOYOTA COROLLA FORHJULSDRIFT
TESTDATO: 29.04.2026
KODE: 2011581

NBF Tilstandsrapport er utarbeidet av Norges Bilbransjeforbund og Forbrukerrådet.

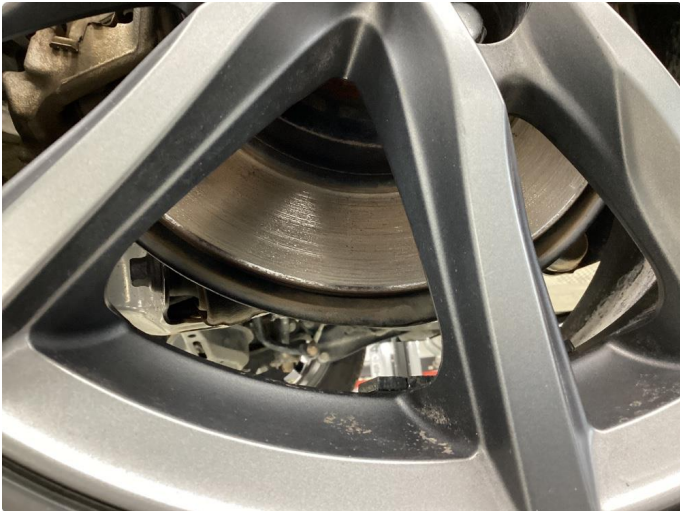
Punkt	Beskrivelse	Plassering
1. BREMSER		
1.1 Skiver	rust. KJØRES RENE NÅR BILEN TAS I BRUK.

1.1 Rust. KJØRES RENE NÅR BILEN TAS I BRUK.
