AUDI Q4 E-TRON 4X4
TESTDATO: 20.05.2026
KODE: 2029153

NBF Tilstandsrapport er utarbeidet av Norges Bilbransjeforbund og Forbrukerrådet.

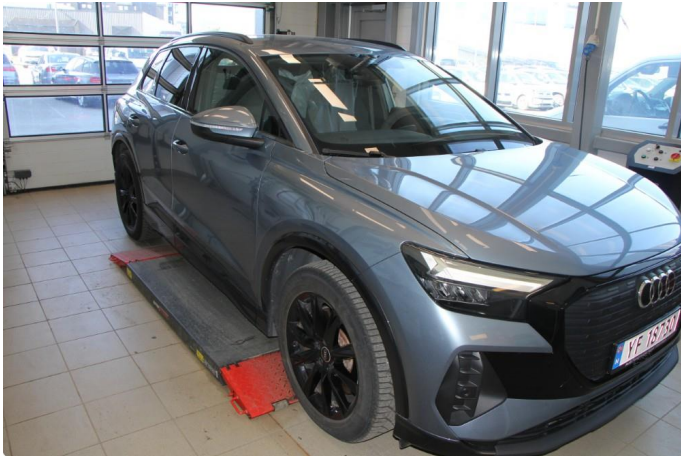
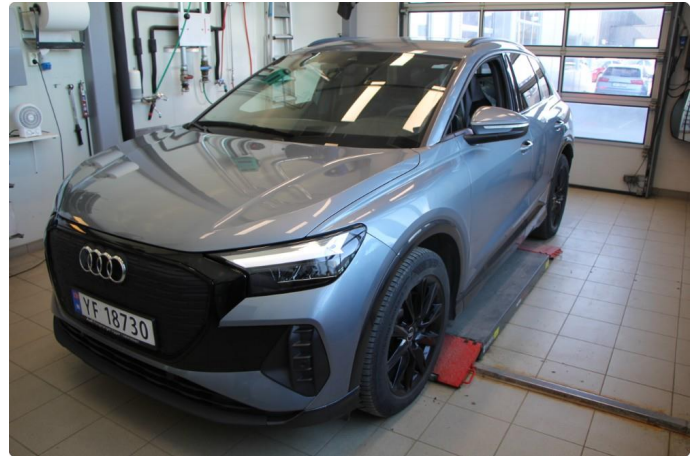
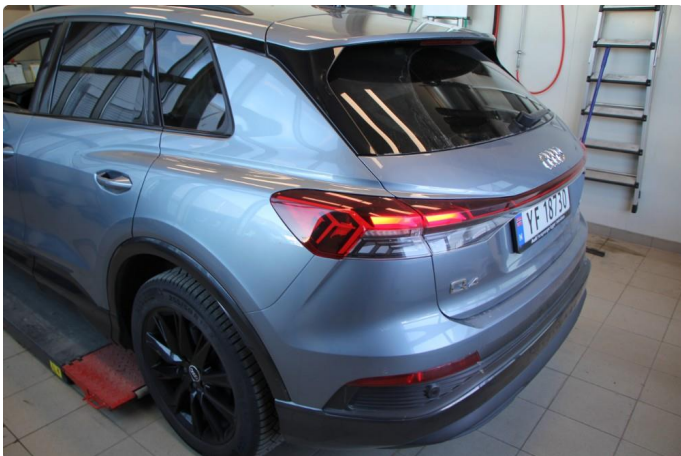
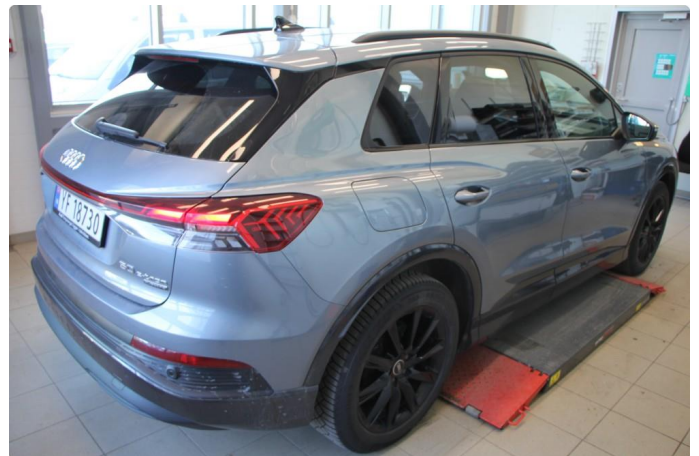
| Punkt | Beskrivelse | Plassering |
|---|--|---|
| 1.1 Lakk | Noen få små sår/riper rundt om på bil, bedre enn normalt for km. | |
