TOYOTA RAV4 4X4
TESTDATO: 09.04.2026
KODE: 1991614

NBF Tilstandsrapport er utarbeidet av Norges Bilbransjeforbund og Forbrukerrådet.

OPPSUMMERT STATUS PÅ KJØRETØY

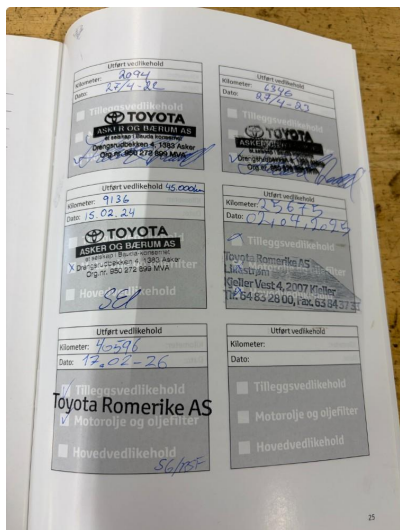
Punkt	Beskrivelse	Plassering
1. OPPLYSNINGER/KLARGJØRING		
1.1 Opplysninger	dokumentert service, se bilde

1.1 Dokumentert service, se bilde
