**VOLKSWAGEN E-GOLF FORHJULSDRIFT**
**TESTDATO: 29.05.2026**
**KODE: 2036205**

**EL52747**

NBF Tilstandsrapport er utarbeidet av Norges Bilbransjeforbund og Forbrukerrådet.

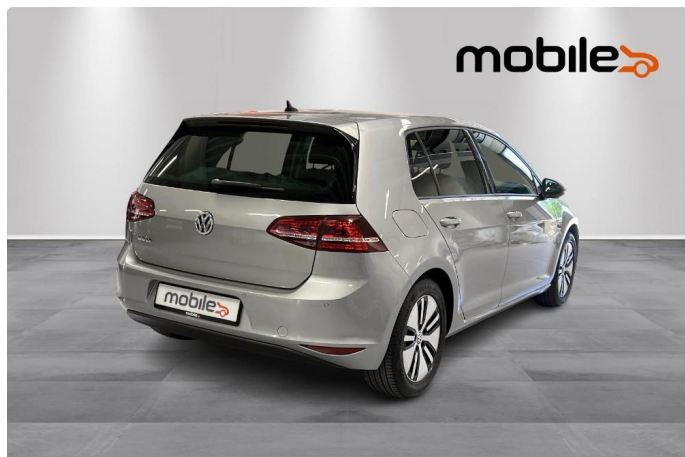
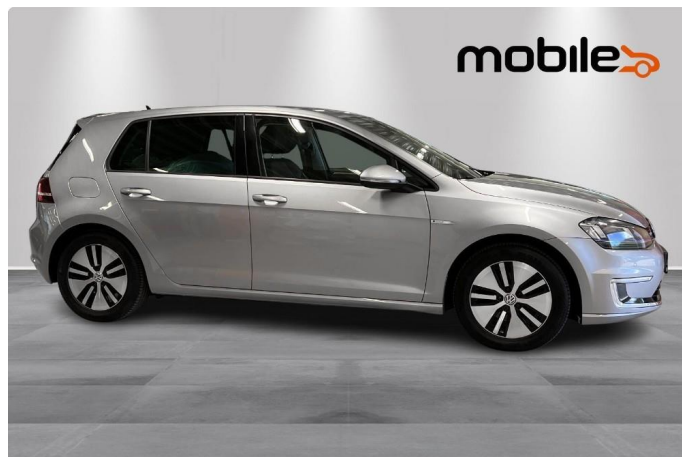
| Punkt | | Beskrivelse | Plassering |
|---|---|---|---|
| 1. EKSTERIØR | | | |

| Punkt | | Beskrivelse | Plassering |
|---|---|---|---|
| 1.1 | Lakk | noen riper og småbulker | |
