**FORD MUSTANG MACH-E 4X4**
**TESTDATO: 28.05.2026**
**KODE: 2035762**

| <b>EE80795</b> | <b>46 806 KM</b> | <b>21.11.2022</b><br>Førstegang registrert | <b>Elektrisitet</b> |

NBF Tilstandsrapport er utarbeidet av Norges Bilbransjeforbund og Forbrukerrådet.

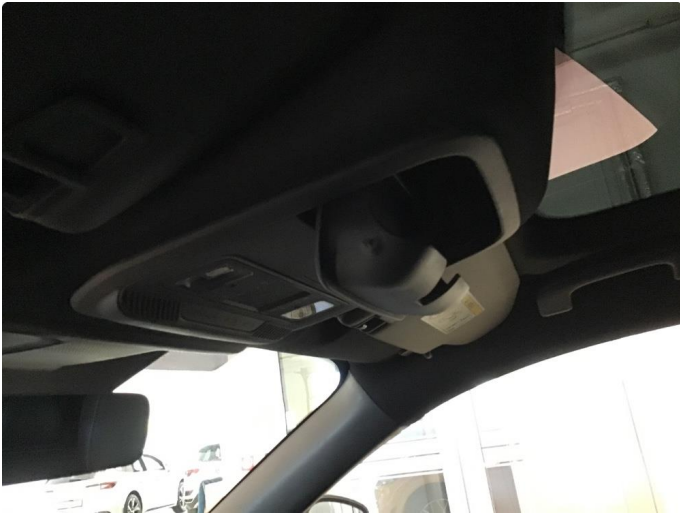
| Punkt | Beskrivelse | Plassering |
|---|--|---|
| 2.1 Deksel | Brilleholder i tak vil ikke holde seg lukket | |

2.1 Brilleholder i tak vil ikke holde seg lukket
