VOLKSWAGEN ID.4 4X4

TESTDATO: 17.06.2026

KODE: 2053033

NBF Tilstandsrapport er utarbeidet av Norges Bilbransjeforbund og Forbrukerrådet.

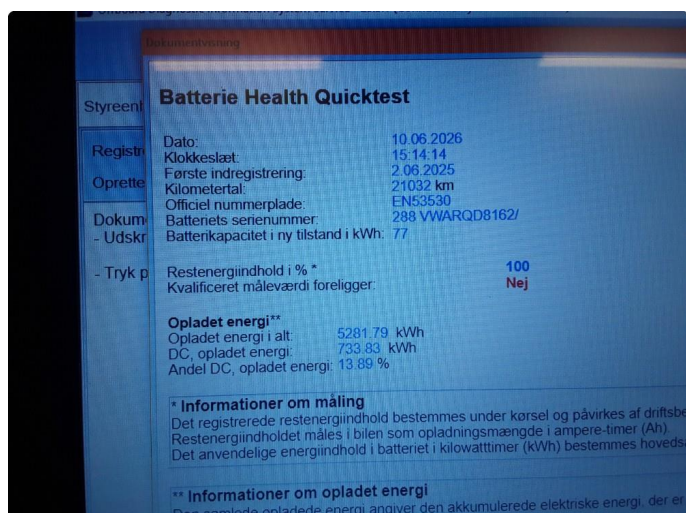
| Punkt | Beskrivelse | Plassering |
|---|---|---|
| 2.1 Opplysninger | Batterikapasitet på 100 % | |

## 2.1 Batterikapacitet på 100 %
