MG MARVEL R BAKHJULSDRIFT

TESTDATO: 18.06.2026

CHASSISNR: LSJE24092NS094530

NBF Tilstandsrapport er utarbeidet av Norges Bilbransjeforbund og Forbrukerrådet.

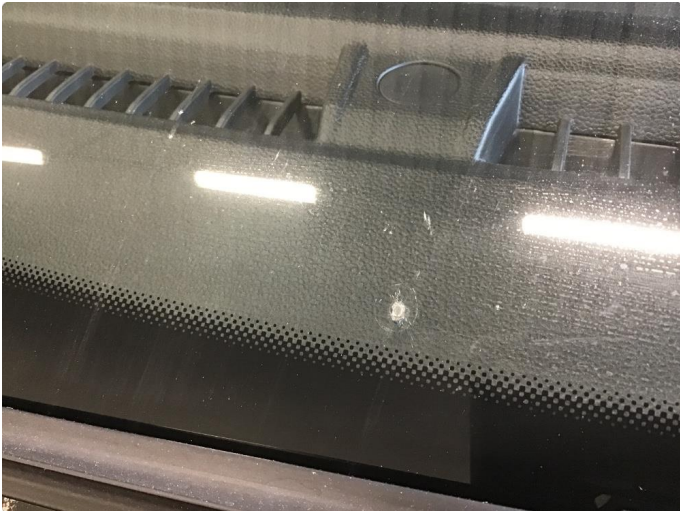
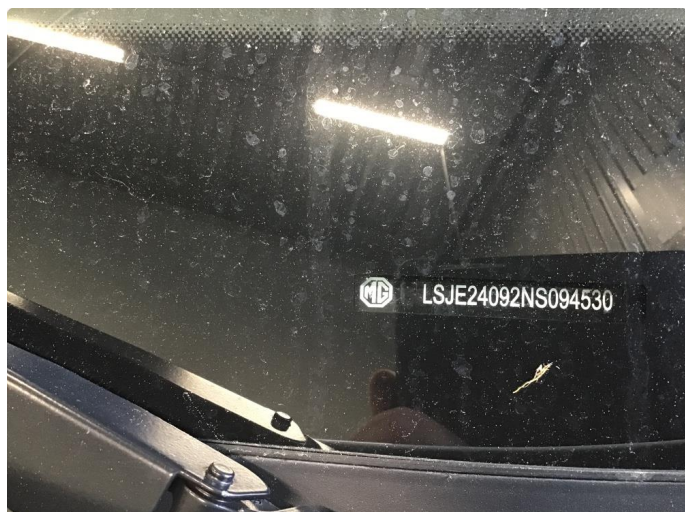
| Punkt | | Beskrivelse | Plassering |
|---|---|---|---|
| 1.1 | Frontvindu | steinsprut med sprekk utenfor synsfelt | |

1.1 Steinsprut med sprekk utenfor synsfelt
