CITROËN E-C4 FORHJULSDRIFT

EF48799

NBF Tilstandsrapport er utarbeidet av Norges Bilbransjeforbund og Forbrukerrådet.

## OPPSUMMERT STATUS PÅ KJØRETØY

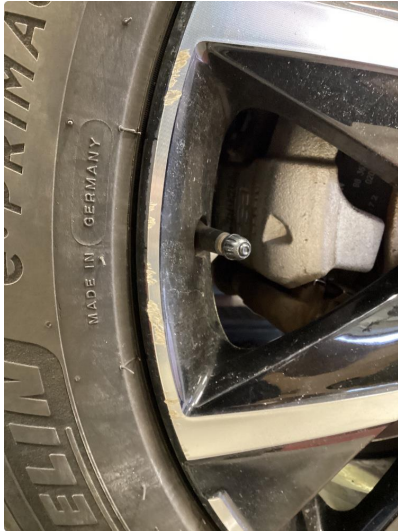
| Punkt | Beskrivelse | Plassering |
|---|---|---|
| 1.2 Dekk/Felger | kantkjørt felg | venstre foran |

1.2 Kantkjørt felg
