**LEXUS CT FORHJULSDRIFT**
**TESTDATO: 07.07.2026**
**KODE: 2068593**

NBF Tilstandsrapport er utarbeidet av Norges Bilbransjeforbund og Forbrukerrådet.

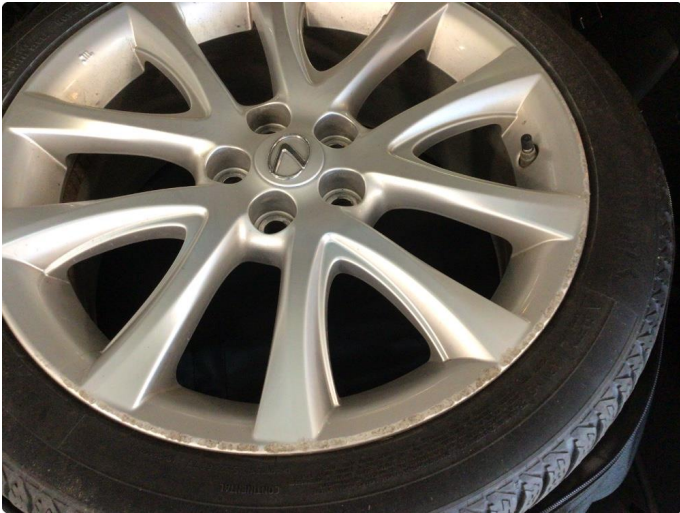
| Punkt | | Beskrivelse | Plassering |
|---|---|---|---|
| 1.1 | Dekk/Felger | Kantkjørt en vinterfelg | |

1.1 Kantkjørt en vinterfelg

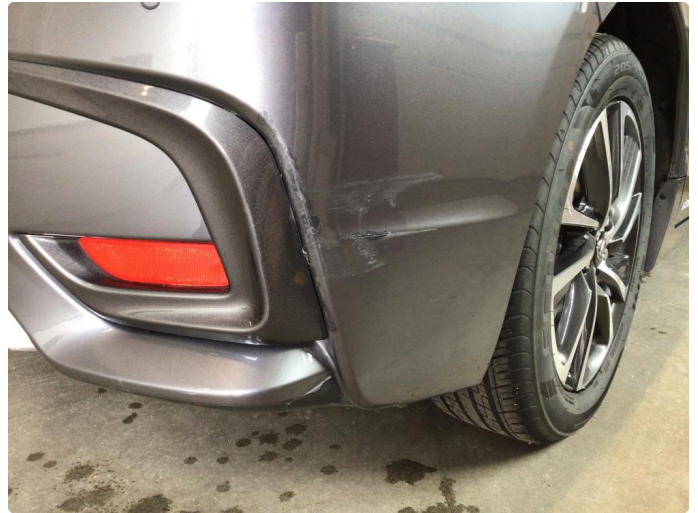
| Punkt | | Beskrivelse | Plassering |
|---|---|---|---|
| 1.2 | Støtfanger | Riper på høyre side av bakfanger | |

1.2 Riper på høyre side av bakfanger

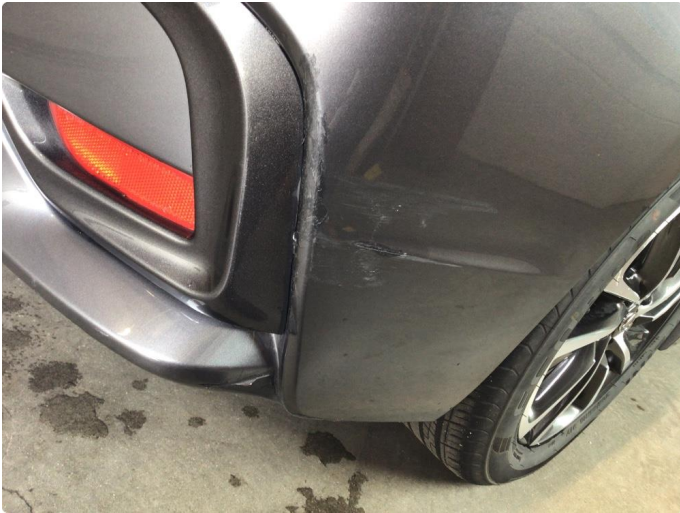
1.2 Riper på høyre side av bakfanger
