HYUNDAI IONIQ 5 4X4

TESTDATO: 08.07.2026

KODE: 2069774

NBF Tilstandsrapport er utarbeidet av Norges Bilbransjeforbund og Forbrukerrådet.

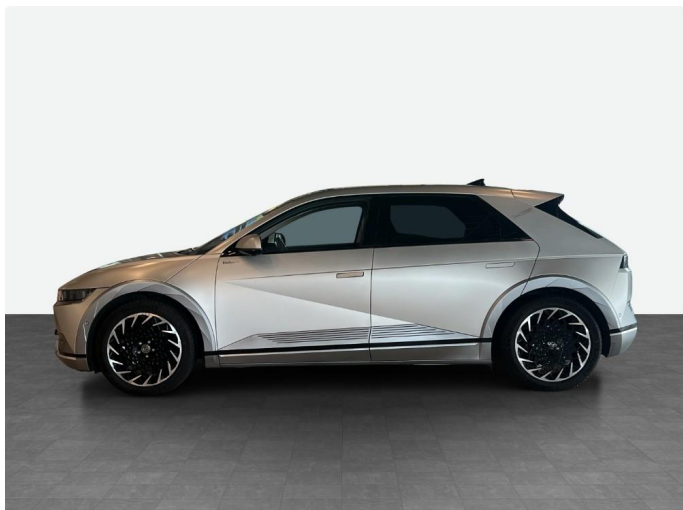
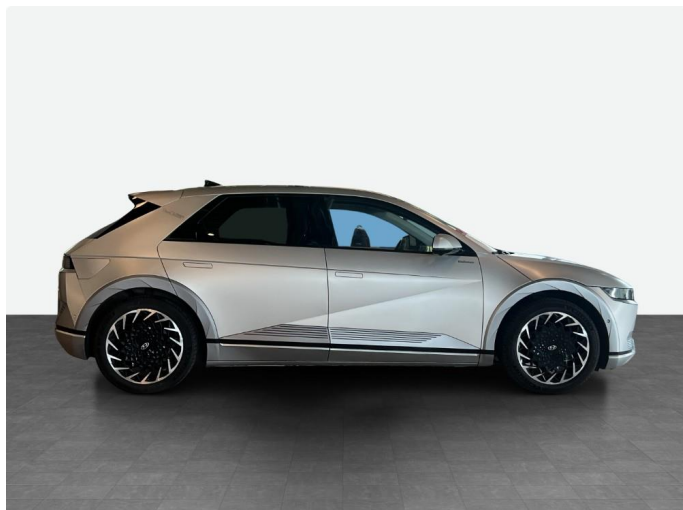
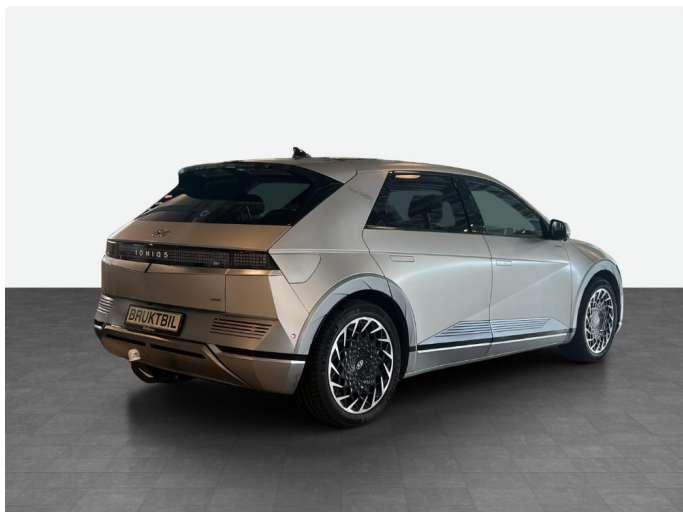
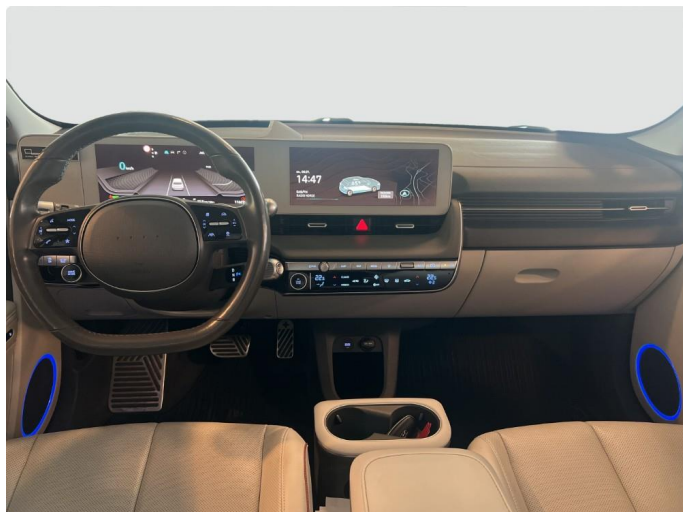
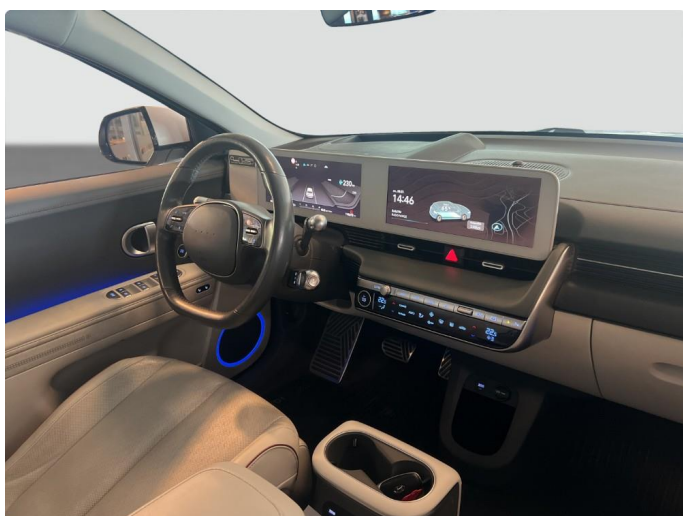
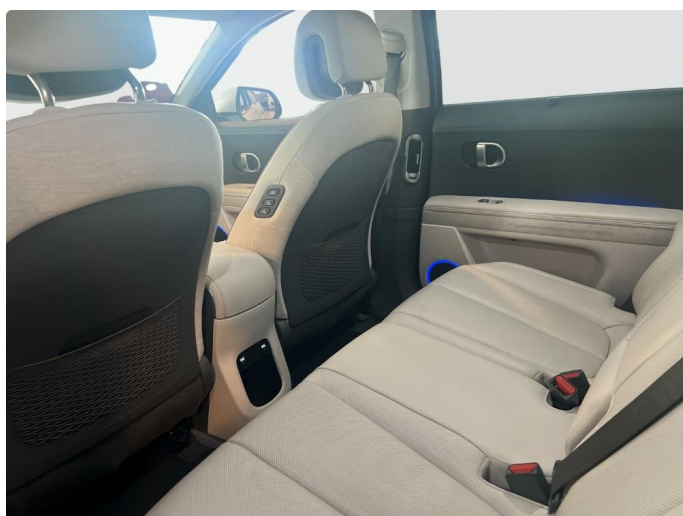
| Punkt | Beskrivelse | Plassering |
|---|---|---|
| 1.1 Lakk | Normal bruksslitasje på eksteriør ut i fra alder og km.stand | |
| 1.2 Dekk/Felger | Gode sommerdekk, nye vinterdekk | |
| 2.1 Batteri(er) | Fremdriftsbatteri 95,1% SOH (state of health) | |
| 3.1 Teppet/bekledning | Normal bruksslitasje på interiør ut i fra alder og km.stand | |
