**VOLKSWAGEN GOLF ALLTRACK 184 HK AUTOMAT 4X4**
**TESTDATO: 21.07.2026**
**KODE: 2076028**

**YF11054**

NBF Tilstandsrapport er utarbeidet av Norges Bilbransjeforbund og Forbrukerrådet.

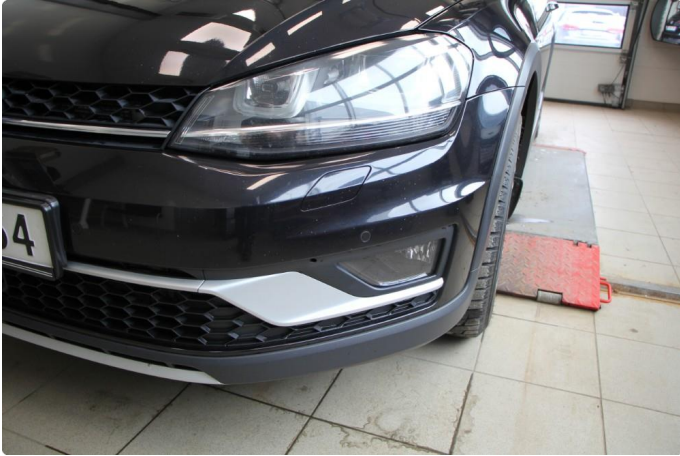
| Punkt | Beskrivelse | Plassering |
|---|---|---|
| 1.1 Lakk | En del steinsprut i front, ellers noen små sår/riper/ små rustroser rundt om på bil. Normalt for km/alder. | |

1.1 En del steinsprut i front, ellers noen små sår/riper/ små rustroser rundt om på bil. Normalt for km/alder.

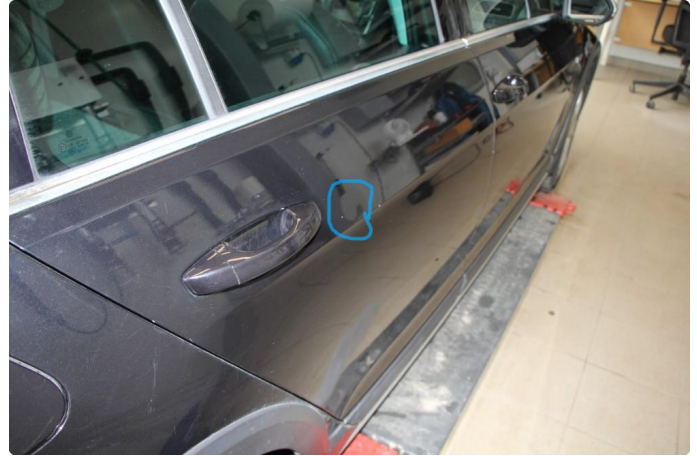
| Punkt | Beskrivelse | Plassering |
|---|---|---|
| 1.2 Dører | liten bulk rett over profil. | høyre bak |

1.2 Liten bulk rett over profil.

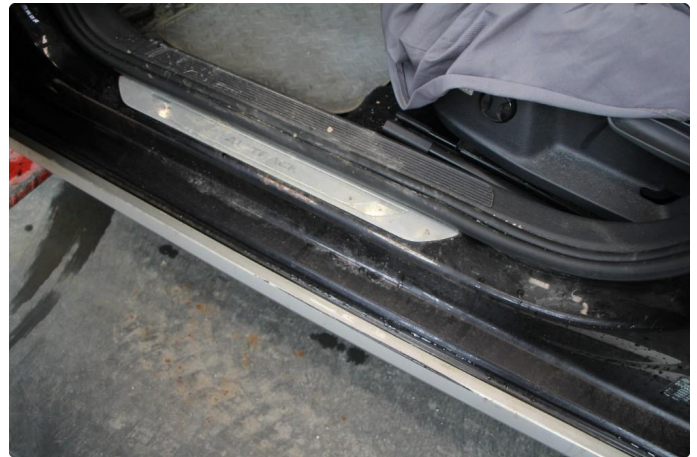
| Punkt | Beskrivelse | Plassering |
|---|---|---|
| 1.3 Dører | Lakkslitasje i innsteg. | venstre foran |

1.3 Lakslitasje i innsteg.

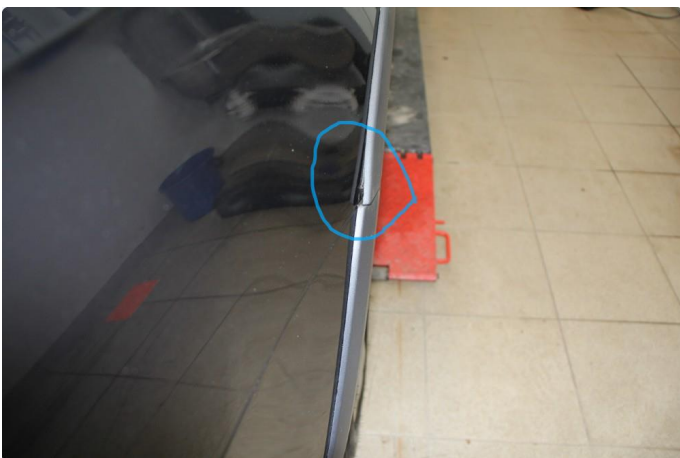
| Punkt | Beskrivelse | Plassering |
|---|---|---|
| 1.4 Skjermer | skjermutbygger løs | høyre bak |

1.4 Skjermutbygger løs
