VOLKSWAGEN ID.BUZZ CARGO BAKHJULSDRIFT

TESTDATO: 21.07.2026

CHASSISNR: WV1ZZZEB5RH014248

NBF Tilstandsrapport er utarbeidet av Norges Bilbransjeforbund og Forbrukerrådet.

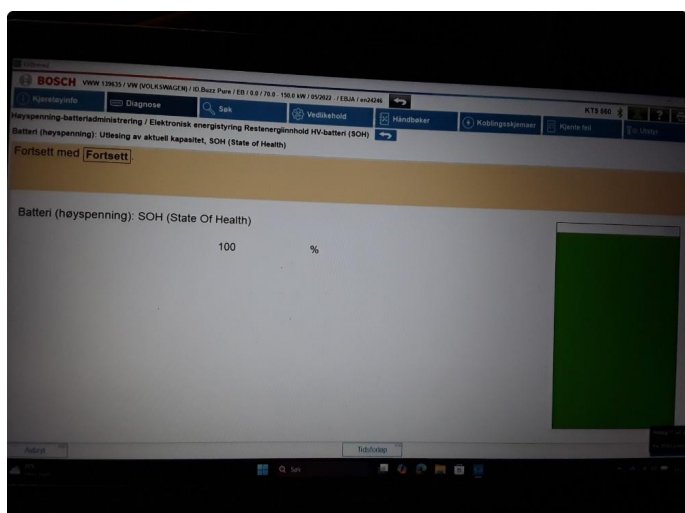
## 2.1 Batterikapasitet på 100 %

| Punkt | Beskrivelse | Plassering |
|---|---|---|
| 2.1 Opplysninger | Batterikapasitet på 100 % | |
