AUDI Q6 E-TRON 4X4

TESTDATO: 11.06.2026

CHASSISNR: WAUZZZGF1SA087431

NBF Tilstandsrapport er utarbeidet av Norges Bilbransjeforbund og Forbrukerrådet.

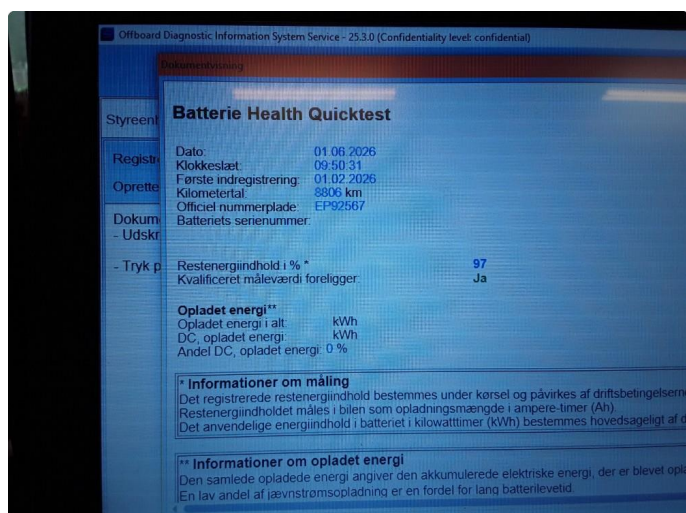
| Punkt | Beskrivelse | Plassering |
|---|---|---|
| 2.1 Opplysninger | Batterikapasitet på 97 % | |

## 2.1 Batterikapasitet på 97 %
