OPEL CORSA-E FORHJULSDRIFT

TESTDATO: 18.08.2026

NBF Tilstandsrapport er utarbeidet av Norges Bilbransjeforbund og Forbrukerrådet.

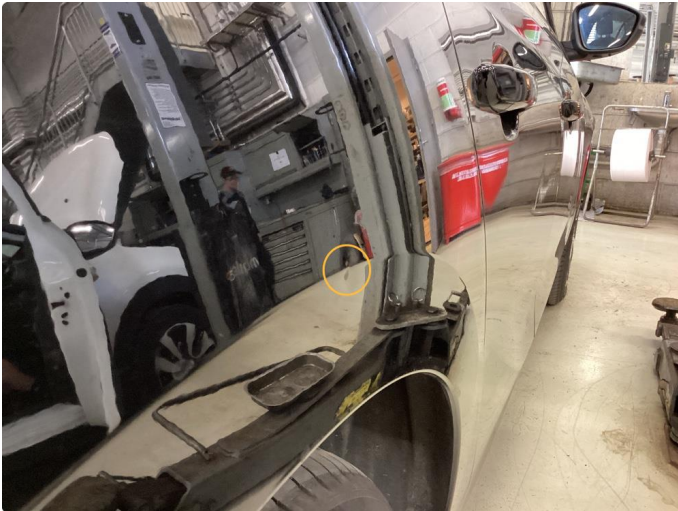
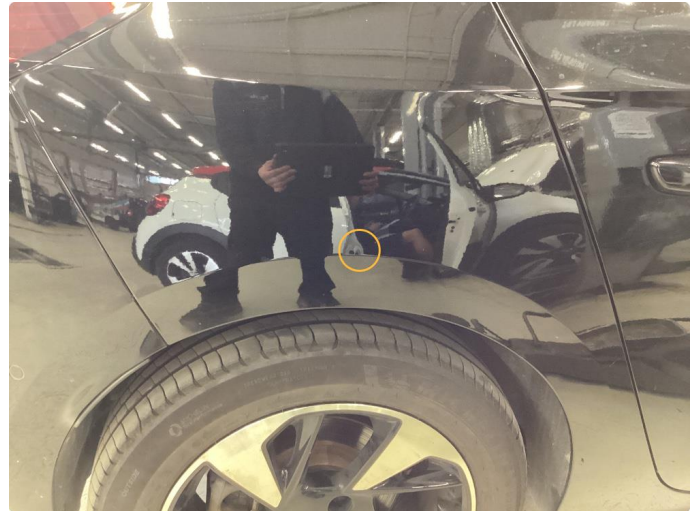
| Punkt | | Beskrivelse | Plassering |
|---|---|---|---|
| 1.1 | Skjermer | liten parkeringsbulk | høyre bak |

1.1 Liten parkeringsbulk

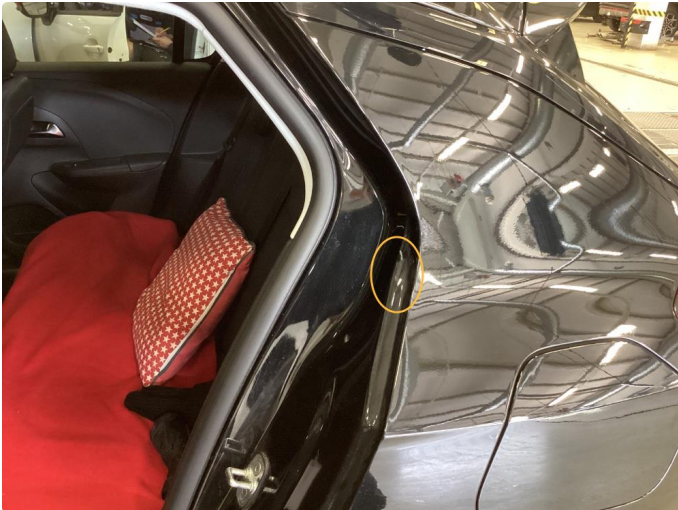
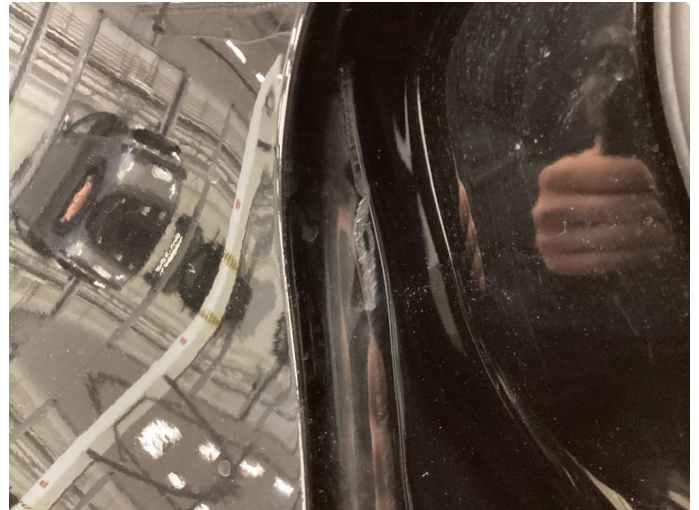
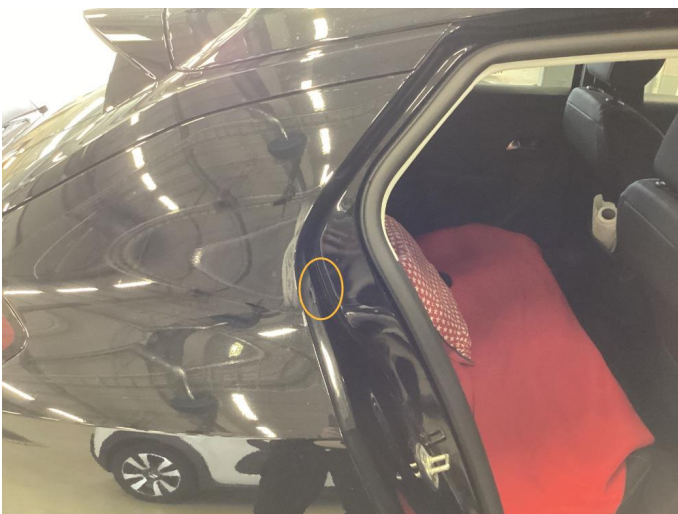
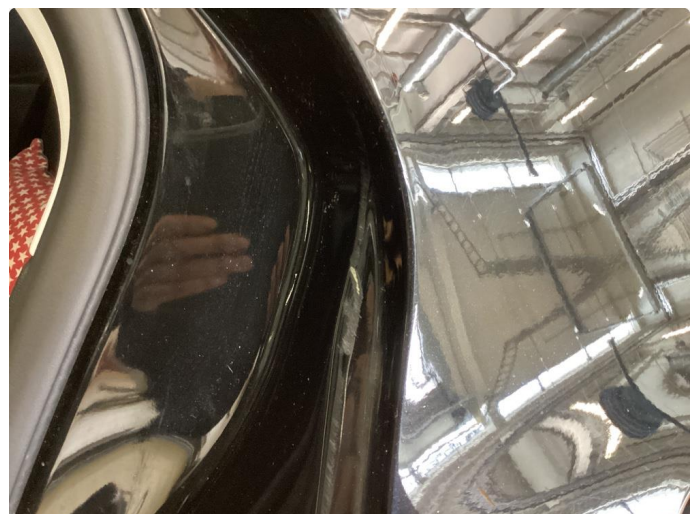
| Punkt | | Beskrivelse | Plassering |
|---|---|---|---|
| 1.2 | Døråpning | ripe | høyre bak - venstre bak |

1.2 Ripe

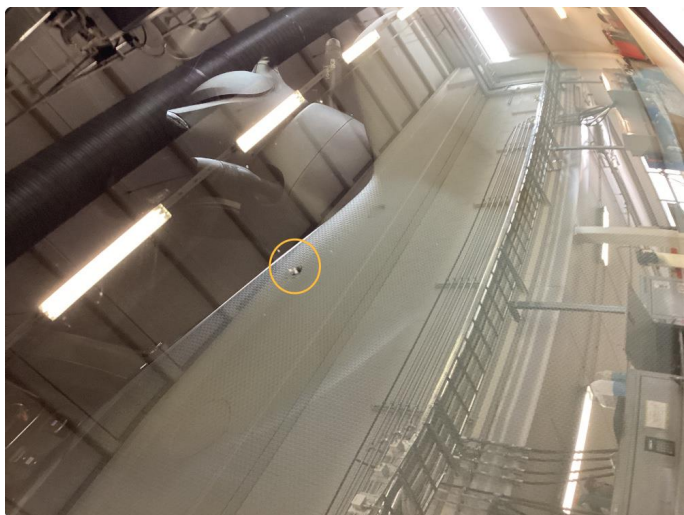
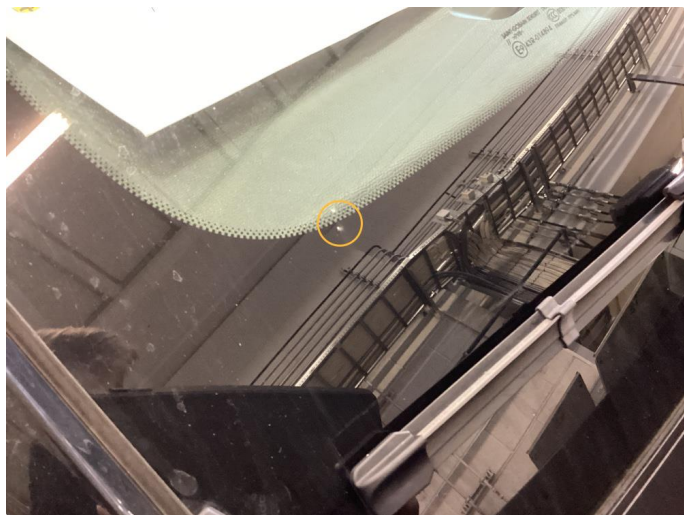
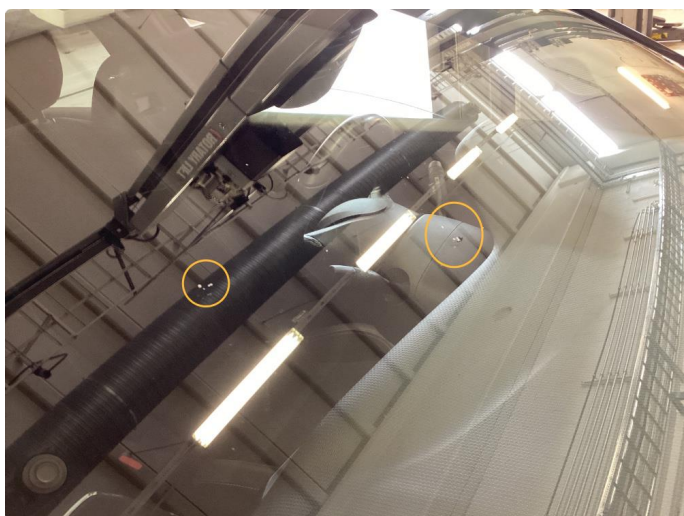
| Punkt | | Beskrivelse | Plassering |
|---|---|---|---|
| 1.3 | Frontvindu | noen små steinsprut, trenger ikke rep. | foran |

1.3 Noen små steinsprut, trenger ikke rep.
