## VX41941 - 2016 Kia 1.7 RP Stasjonsvogn

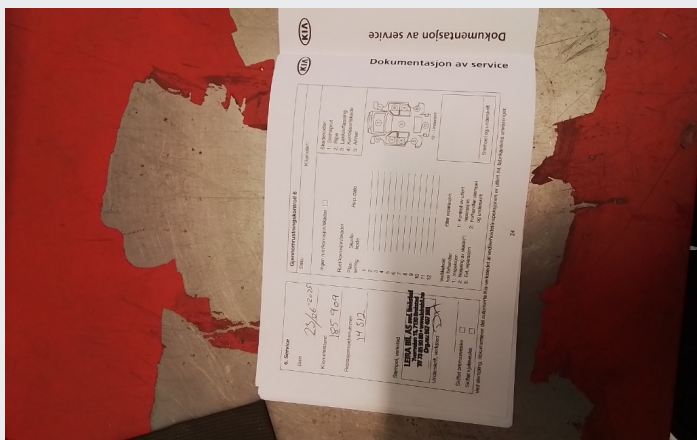
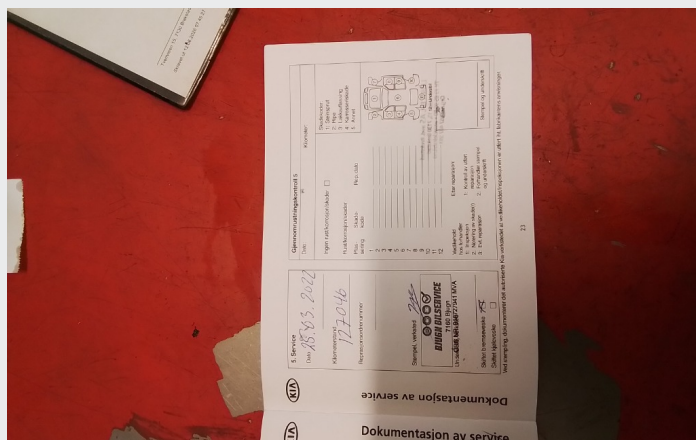
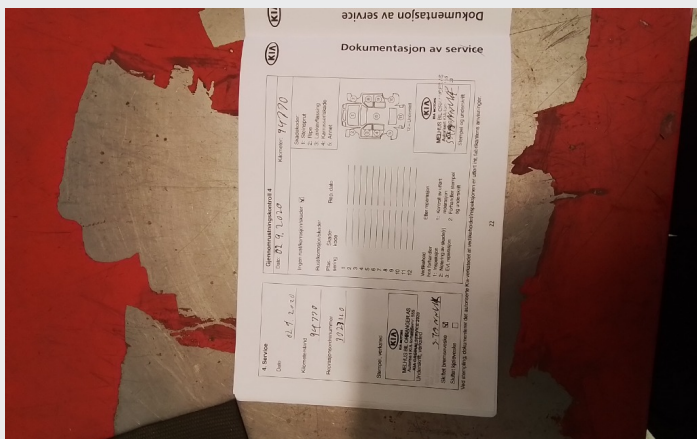
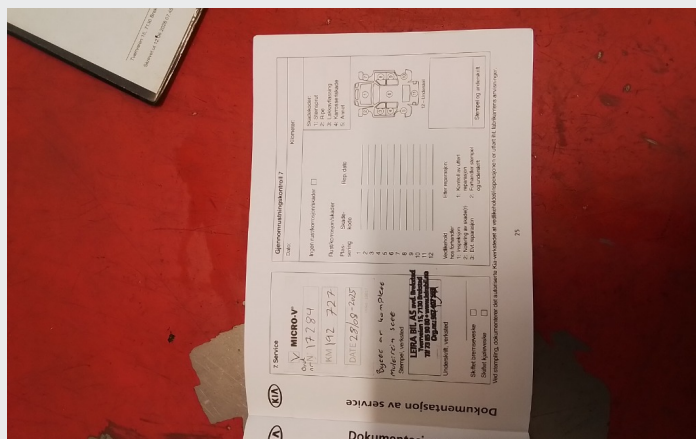
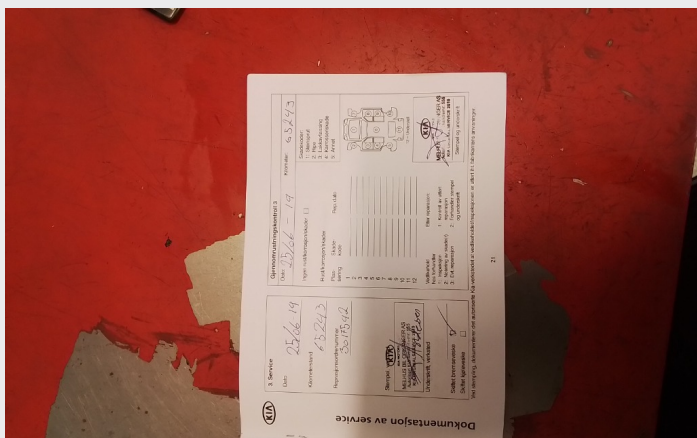
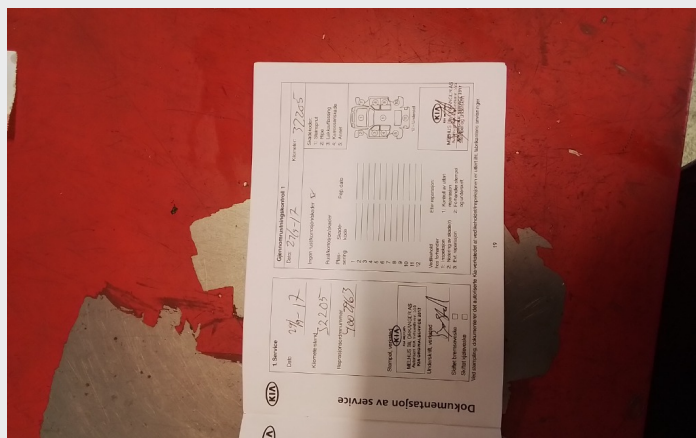
5.11 Servicehefte

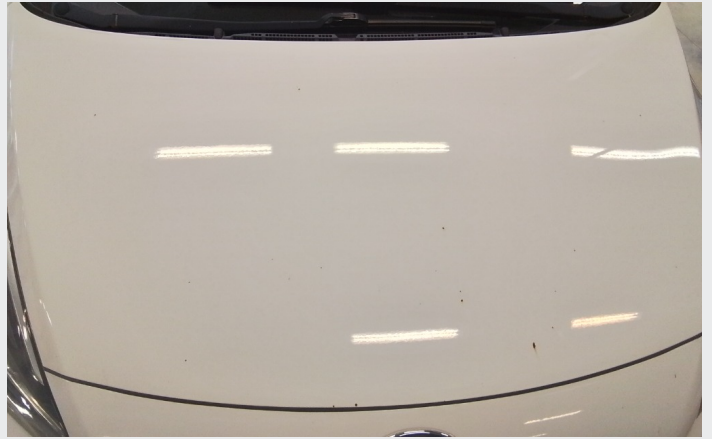
- 2.1 Eksteriør - Lakk - Diverse riper, steinsprut og bruksmerker rundt om på bil
- 2.1 Eksteriør - Lakk - .
- 2.5 Eksteriør - Dører/bakluke - Riper og bulker på alle fire døråpninger
- 5.11 Motor - Service - Servicehefte

2.1 Diverse riper, steinsprut og bruksmerker rundt om på bil
