VOLKSWAGEN ID.4 BAKHJULSDRIFT

TESTDATO: 21.08.2026

EF99976

NBF Tilstandsrapport er utarbeidet av Norges Bilbransjeforbund og Forbrukerrådet.

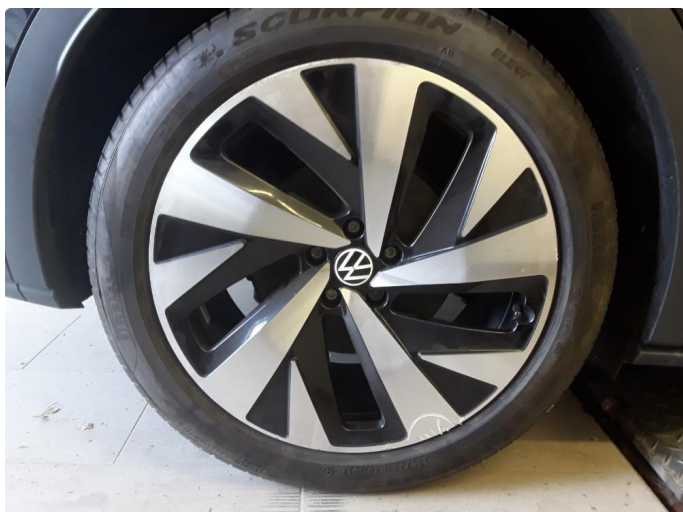
| Punkt | Beskrivelse | Plassering |
|---|---|---|
| 1.1 Dekk/Felger | kantkjørt felg sommer høyere bak | |

1.1 Kantkjørt felg sommer høyere bak

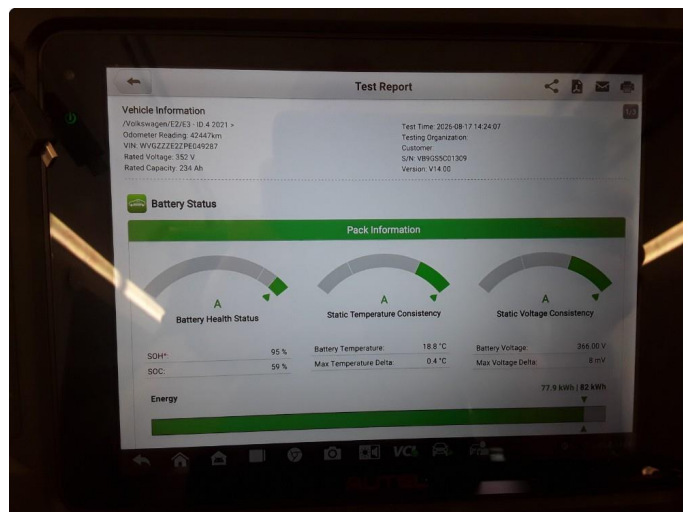
| Punkt | Beskrivelse | Plassering |
|---|---|---|
| 2.1 Opplysninger | SOH 95% HV batteri | |

2.1 SOH 95% HV batteri
