CITROËN E-C4 FORHJULSDRIFT

TESTDATO: 09.07.2026

CHASSISNR: VR7BCZKXCNE084617

NBF Tilstandsrapport er utarbeidet av Norges Bilbransjeforbund og Forbrukerrådet.

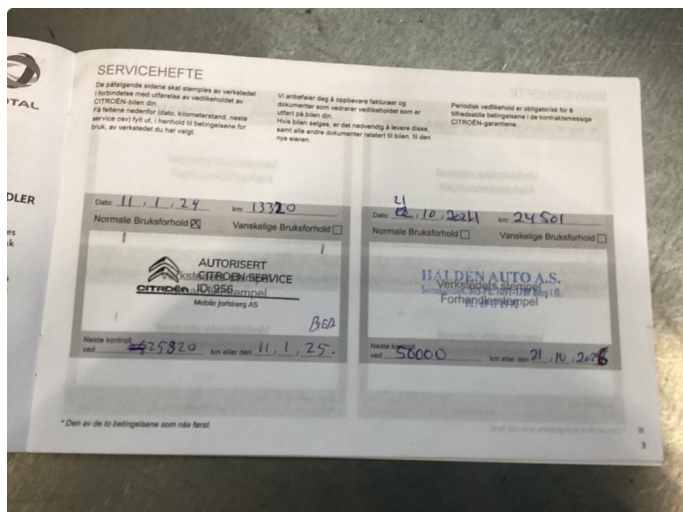
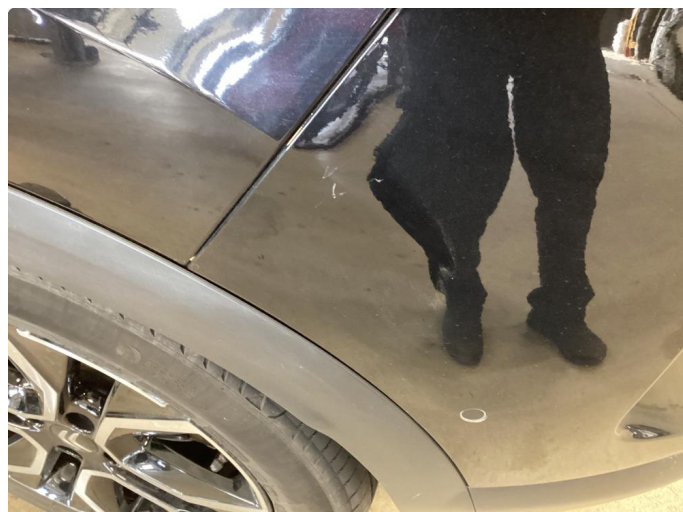
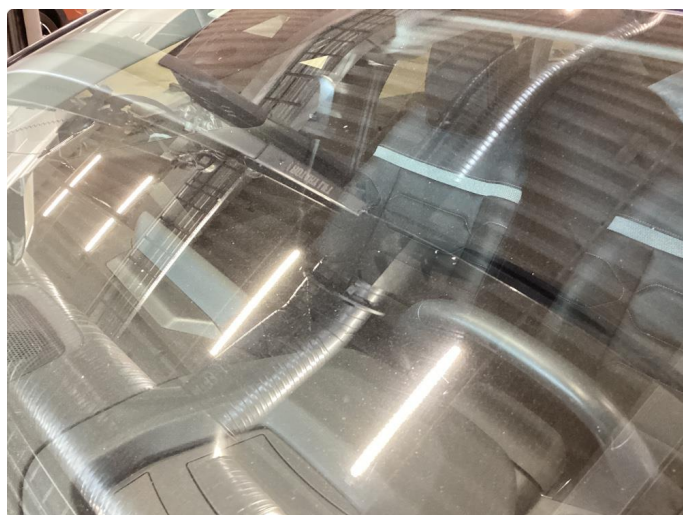
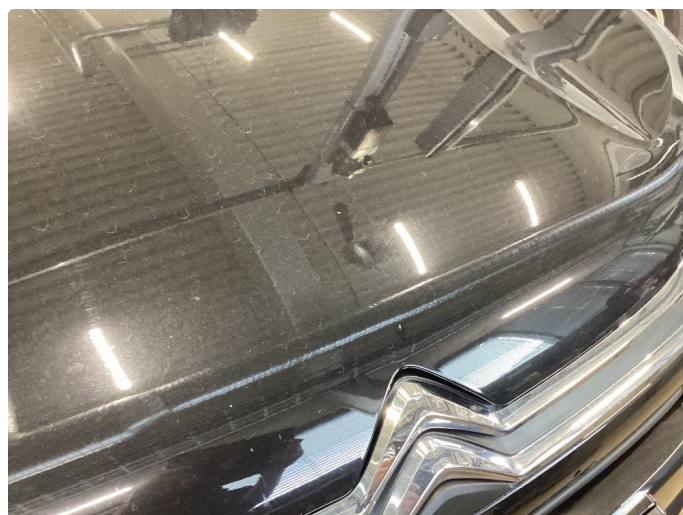
| Punkt | | Beskrivelse | Plassering |
|---|---|---|---|
| 1.1 | Lakk | noen riper og sbruksmerker | |
| 1.2 | Panser | noe steinsprut | |
| 1.3 | Frontvindu | noe steinsprut | |
