MAZDA MX-30 FORHJULSDRIFT

TESTDATO: 21.08.2026

KODE: 2096387

CHASSISNR: JMZDR1WBJ00116066

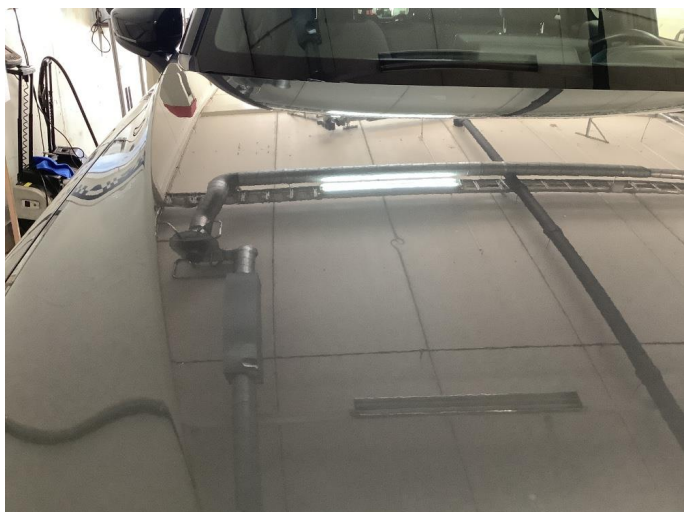
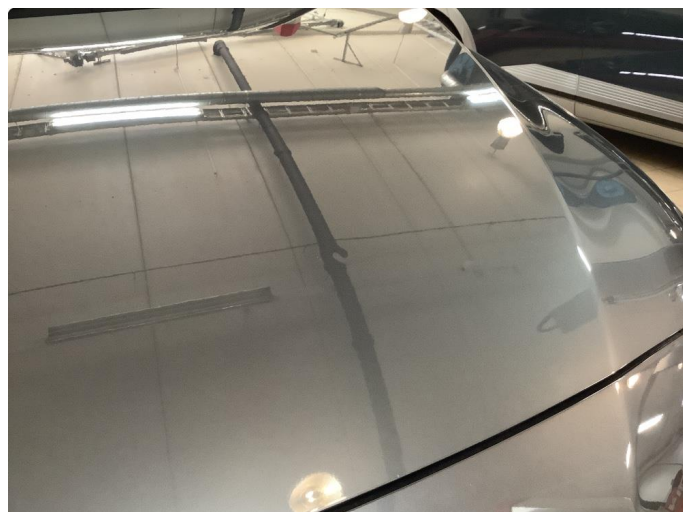
| Punkt | | Beskrivelse | Plassering |
|---|---|---|---|
| 1.1 | Panser | Liten bulk | |

1.1 Liten bulk

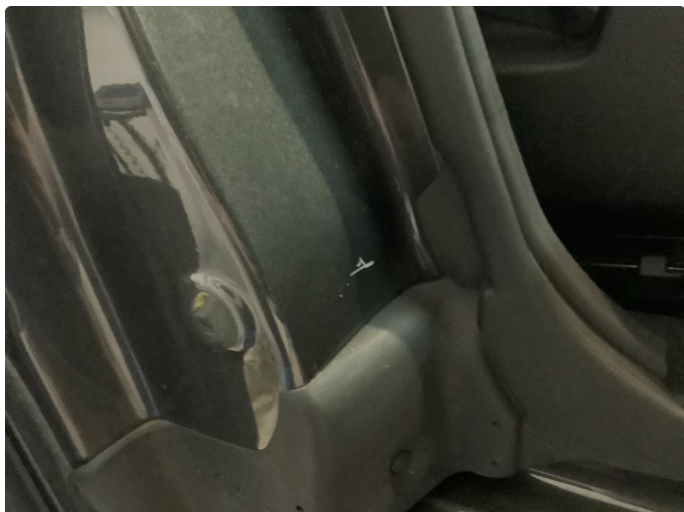
| Punkt | | Beskrivelse | Plassering |
|---|---|---|---|
| 1.2 | Døråpning | Noen riper og småbulker | |

1.2 Noen riper og småbulker
