CITROËN E-C4 X FORHJULSDRIFT

KODE: 2084289

CHASSISNR: VR7BFZKXCPE025009

NBF Tilstandsrapport er utarbeidet av Norges Bilbransjeforbund og Forbrukerrådet.

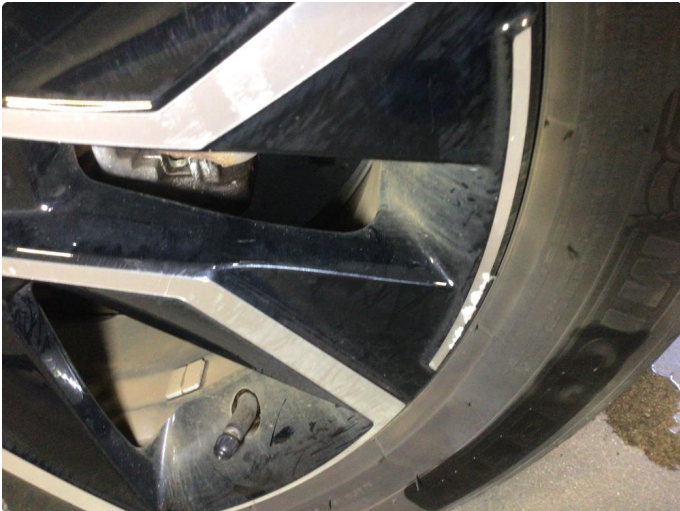
| Punkt | | Beskrivelse | Plassering |
|---|---|---|---|
| 1.1 | Dekk/Felger | Kantkjørt en sommerfelg | |

1.1 Kantkjørt en sommerfelg
