SKODA ENYAQ 4X4

CHASSISNR: TMBLE9NYXNF042052

NBF Tilstandsrapport er utarbeidet av Norges Bilbransjeforbund og Forbrukerrådet.

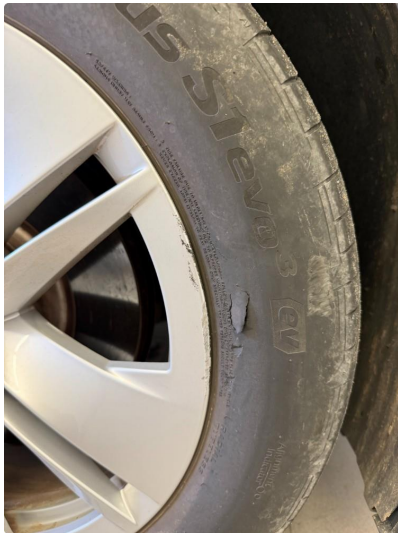
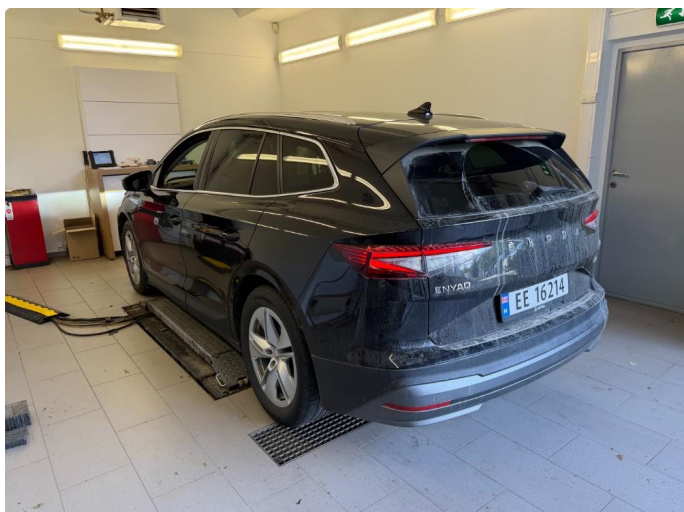
| Punkt | Beskrivelse | Plassering |
|---|---|---|
| 1.2 Dekk/Felger | Gummi dekk h.f skrapet opp, kun kosmetisk | |

1.2 Gummi dekk h.f skrapet opp, kun kosmetisk
