TESTDATO: 08.09.2026

## JAGUAR JAGUAR I-PACE / DH 400 HK AUTOMAT 4WD

EV48568

CHASSISNR: SADHA2B1XK1F70741

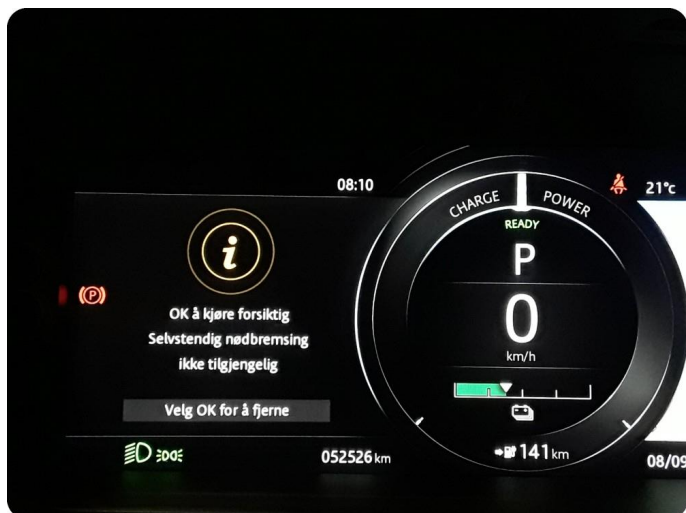
| PUNKT | | BESKRIVELSE | PLASSERING |
|---|---|---|---|
| 2.1 | Systemfunksjoner | Varsellampe lyser se bilde. bil varsler | |

2.1 Varsellampe lyser se bilde Bil varslar

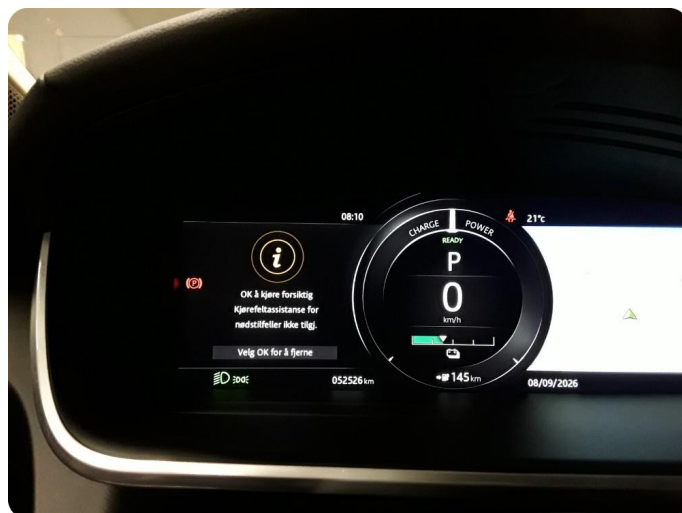
2.1 Varsellampe lyser se bilde Bil varslar

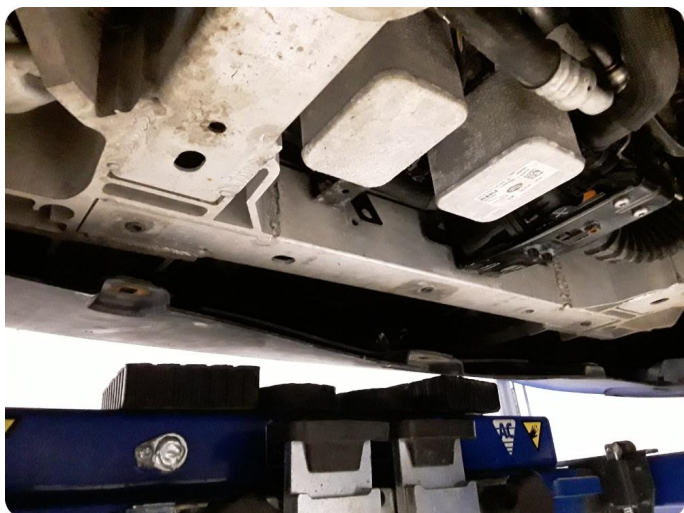
| PUNKT | | BESKRIVELSE | PLASSERING |
|---|---|---|---|
| 3.2 | Under bil | Beskyttelsesplate skadet/mangler. ikke festet ordentlig | |

3.2 Beskyttelsesplate skadet/mangler Ikke festet ordentlig

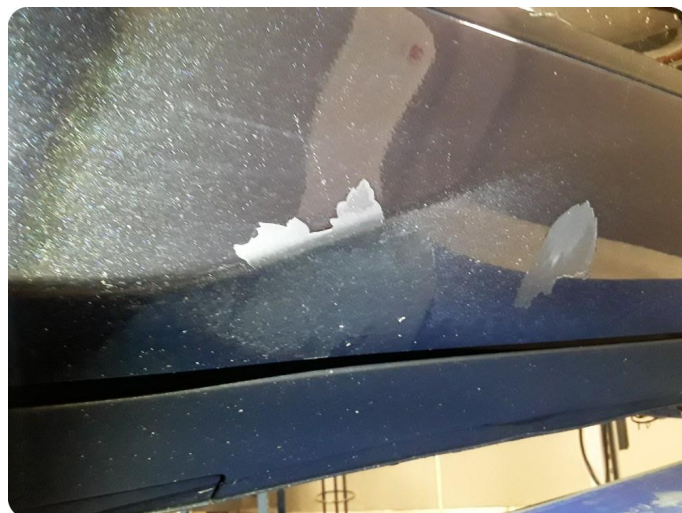
| PUNKT | | BESKRIVELSE | PLASSERING |
|---|---|---|---|
| 3.3 | Dører - | Lakk flasser. | venstre foran, høyre bak |

3.3 Lakk flasser

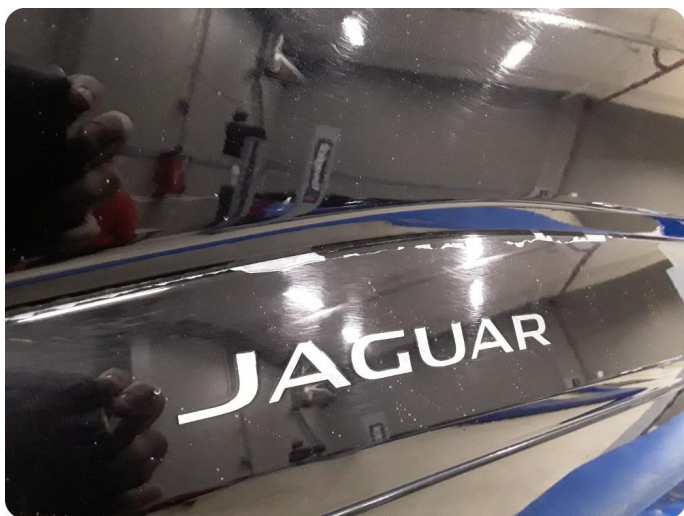
3.3 Lakk flasser

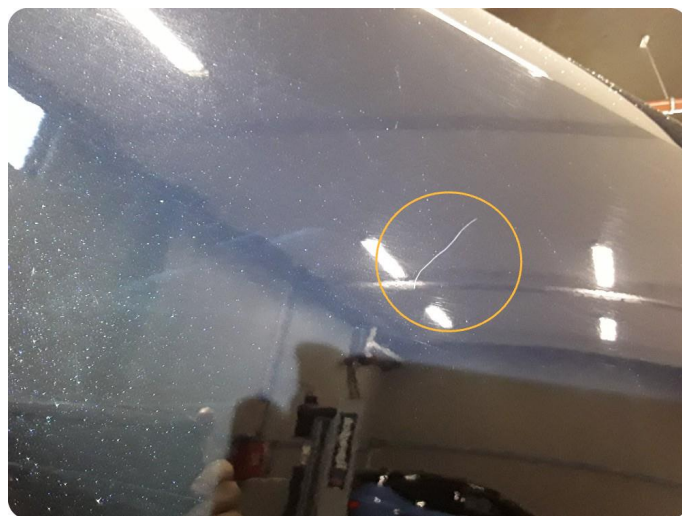
| PUNKT | | BESKRIVELSE | PLASSERING |
|---|---|---|---|
| 3.4 | Dører - | Ripe ned til grunning. | venstre bak |

3.4 Ripe ned til grunning

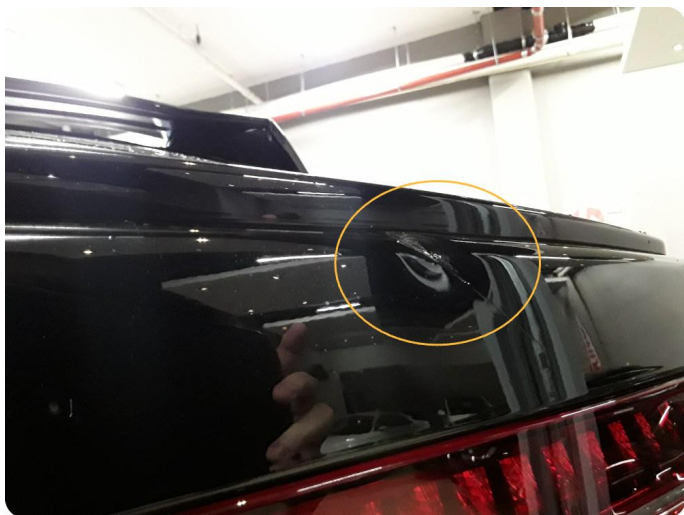
| PUNKT | | BESKRIVELSE | PLASSERING |
|---|---|---|---|
| 3.5 | Bakluke | Skade. | |

3.5 Skade

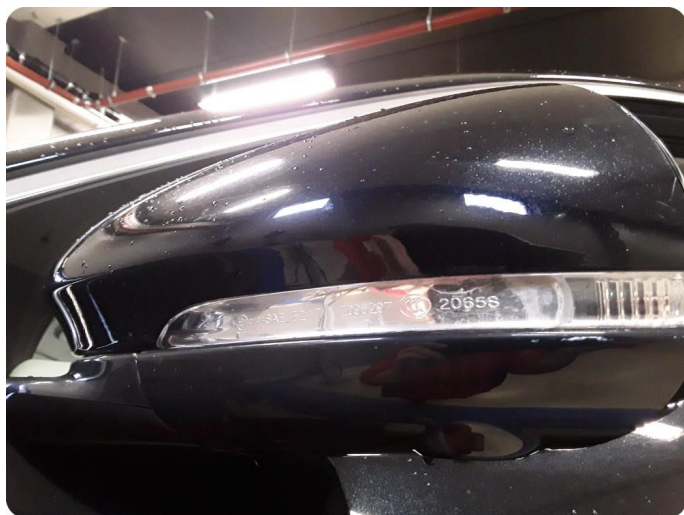
| PUNKT | | BESKRIVELSE | PLASSERING |
|---|---|---|---|
| 3.6 | Speil | Blinklys sprukket/krakelert . | |

3.6 Blinklys sprukket/krakelert

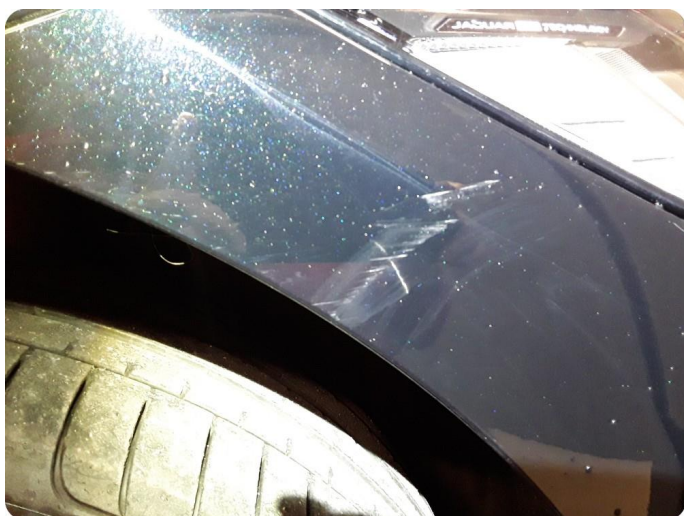
| PUNKT | | BESKRIVELSE | PLASSERING |
|---|---|---|---|
| 3.8 | Støtfanger - | Ripe(r) ned til grunning. | foran |

3.8 Ripe(r) ned til grunning

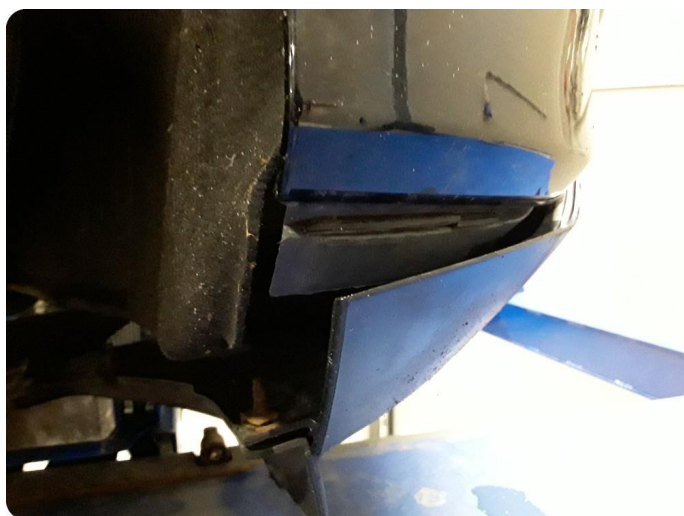
| PUNKT | | BESKRIVELSE | PLASSERING |
|---|---|---|---|
| 3.9 | Støtfanger - | Skade. | foran |

3.9 Skade
