TOYOTA YARIS CROSS 4X4

CHASSISNR: JTDKACB70A046602

NBF Tilstandsrapport er utarbeidet av Norges Bilbransjeforbund og Forbrukerrådet.

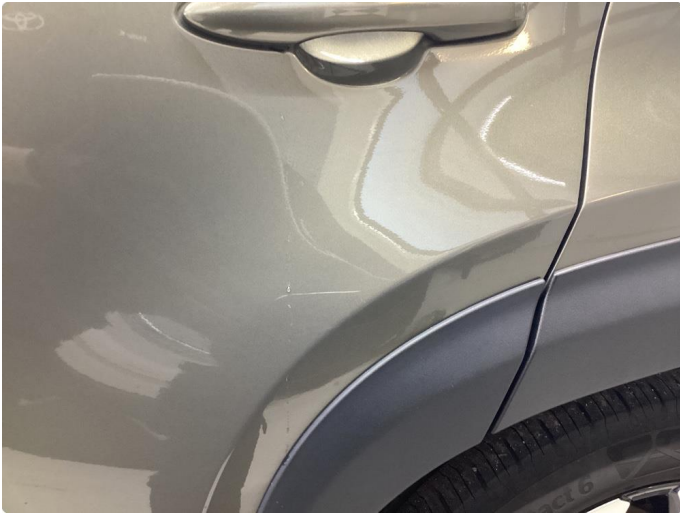
| Punkt | Beskrivelse | Plassering |
|---|---|---|
| 1.1 Dører | ripe ned til grunning. NOE UTBEDRET PÅ KLARGJØRINGEN. | |

1.1 Ripe ned til grunning. NOE UTBEDRET PÅ KLARGJØRINGEN.

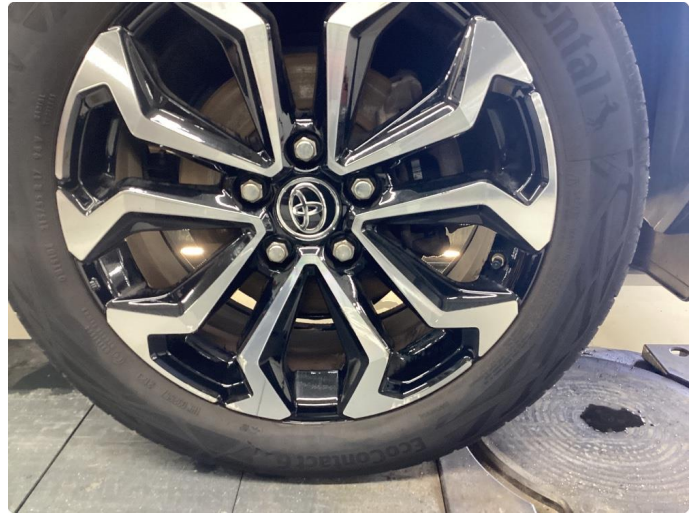
| Punkt | Beskrivelse | Plassering |
|---|---|---|
| 1.2 Dekk/Felger | kantkjørt felg. NOEN MERKER PÅ SOMMERFELG. | |

1.2 Kantkjørt felg. NOEN MERKER PÅ SOMMERFELG.
