# Tilstandsrapport

Enebolig

Straumshaugane 48, 5953 FONNES

Befaringsdato: 08.04.2025

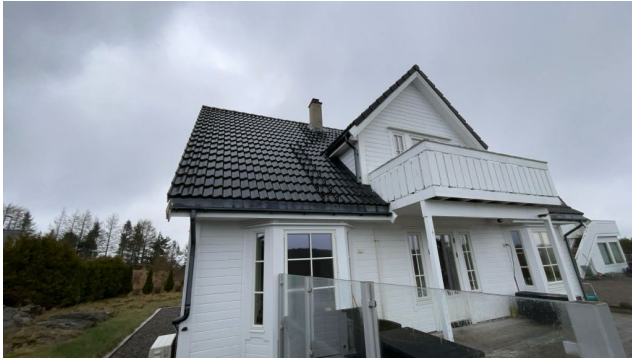
Ikke montert snøfangere

Montert s

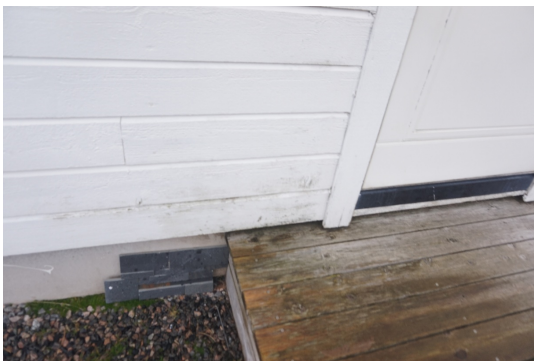
Litt malingsslitt

Kledningen bør males, slik at råteskader ikke oppstår.

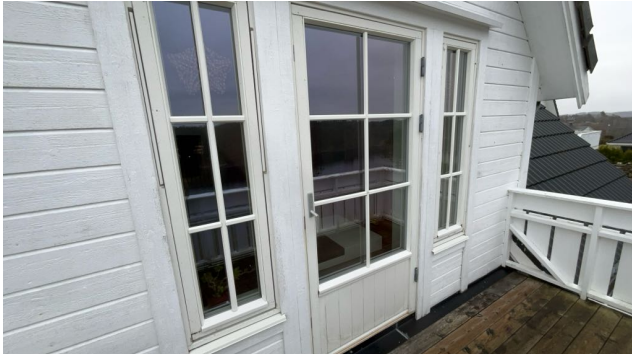
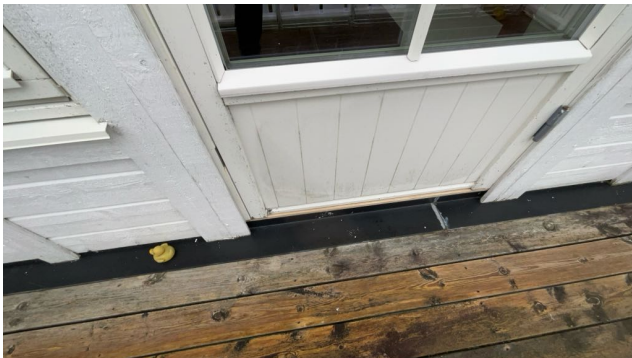
Terrassedør på loft

- Karmene i dører er værslitte utvendig og det er sprekker i trevirket. Defekt håndtak, slitt karm og dørbblad.

- Det må påregnes noe vedlikehold og at enkelte dører må skiftes ut. Håndtak må skiftes. Terrassendøren må males.

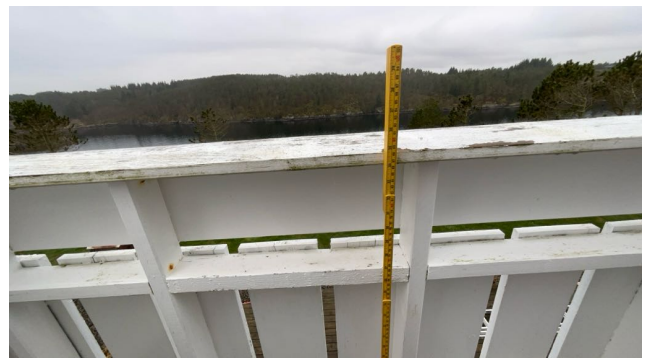
Rekkverkshøyde 90 cm.

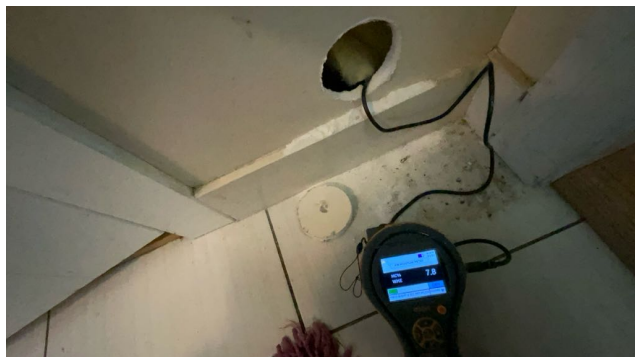
Det ble ikke registrert forhøyet fuktnivå i vegg ved hullboring.  
Det ble målt 8 % fuktinnhold i bunnsvill.

Hullboring

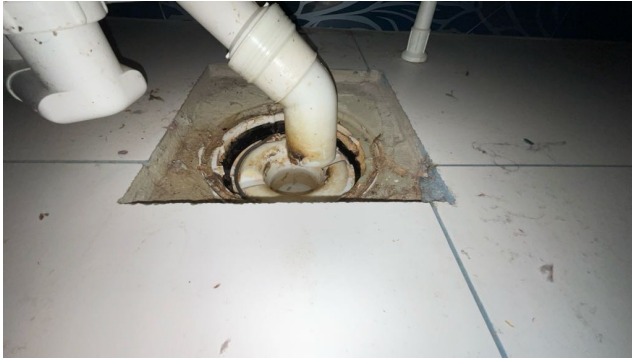
Lokalt fall r

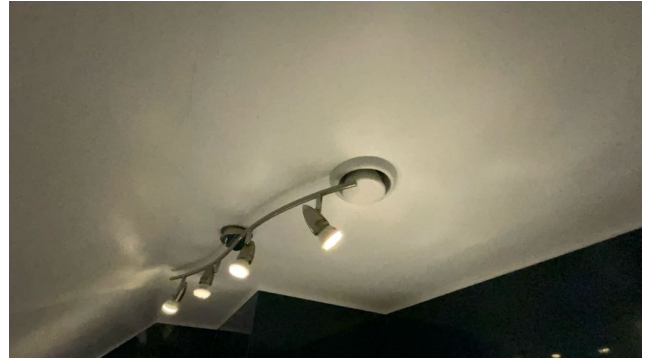
Balansert ventilasjon.

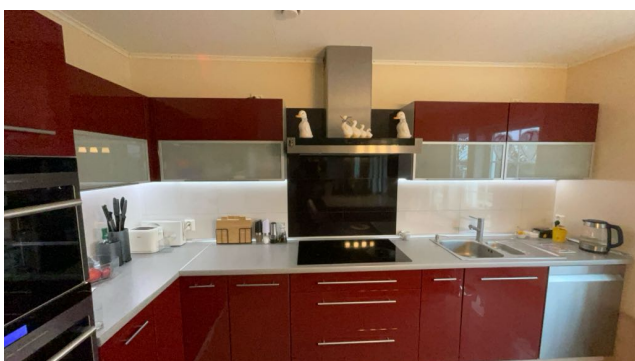
Ventilator over platetopp.

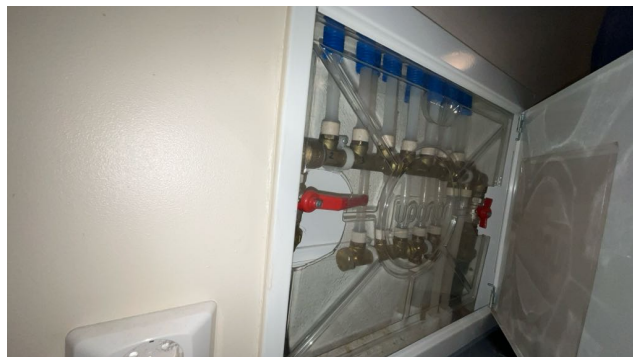
Rørskap og stoppekran.

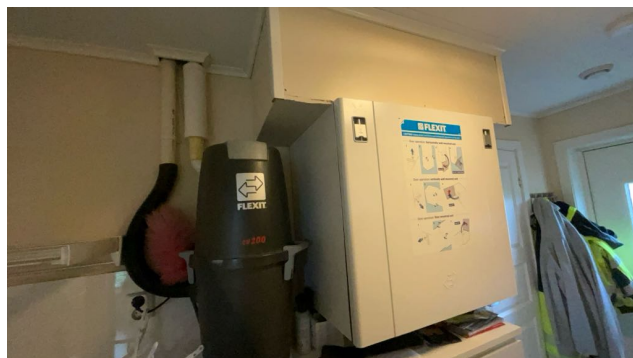
Balansert ventilasjon.

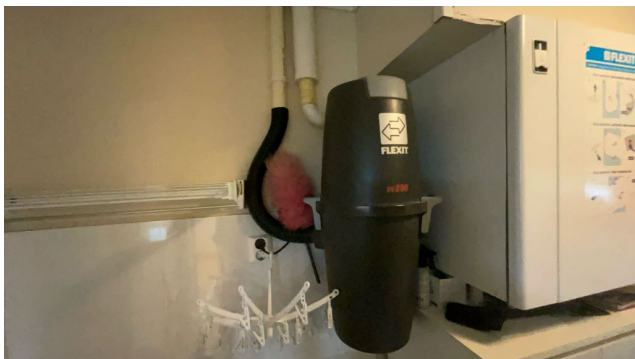
Sentralstøvsuger
