# Tilstandsrapport

📍 Nordliveien 217 , 7200 KYRKSÆTERØRA

# Gnr. 70, Bnr. 27

Rapportdato: 12.09.2022

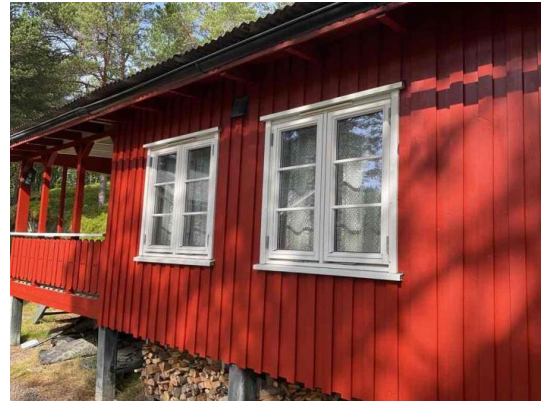
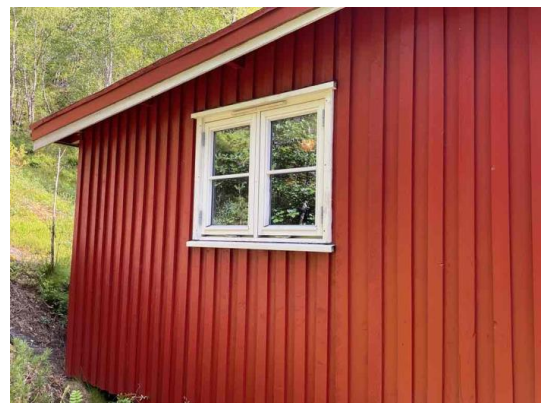
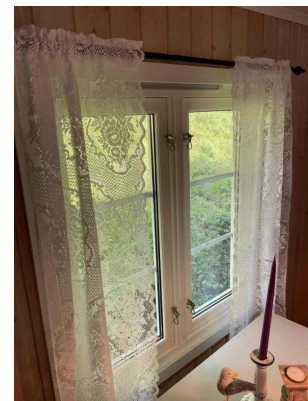
Bygningen har malte trevinduer med 2-lags glass.

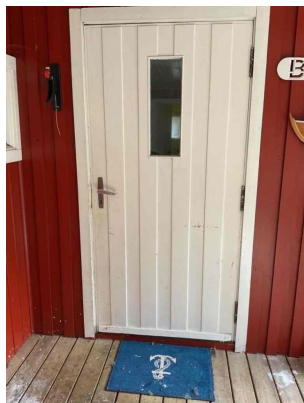
Bygningen har malt hovedytterdør.

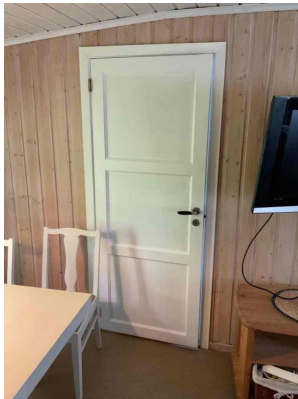
Innvendig har boligen malte fyllingsdører.

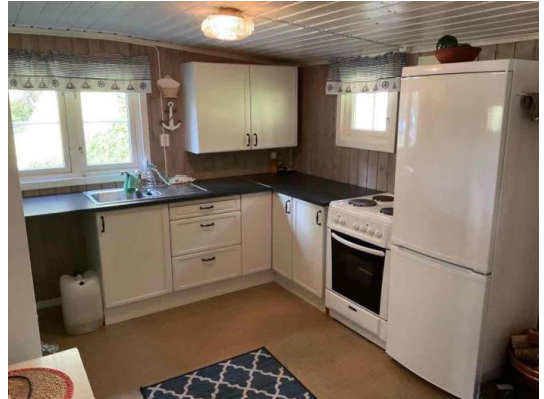
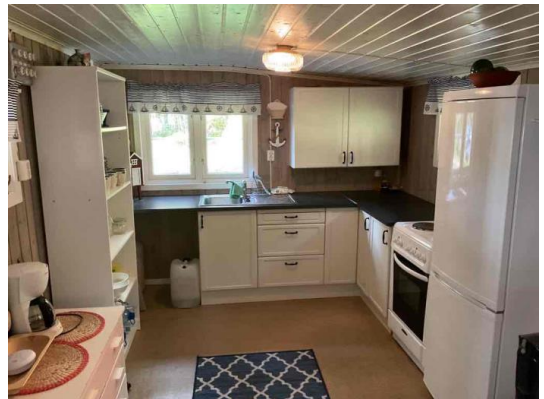
Vinylbelegg på gulv, panel og malt panel.  
Hvitmalt kjøkken med enkle profilerte fronter, laminert benkeplate med nedfelt vask. Frittstående kjøl/fryseskap og komfyr.

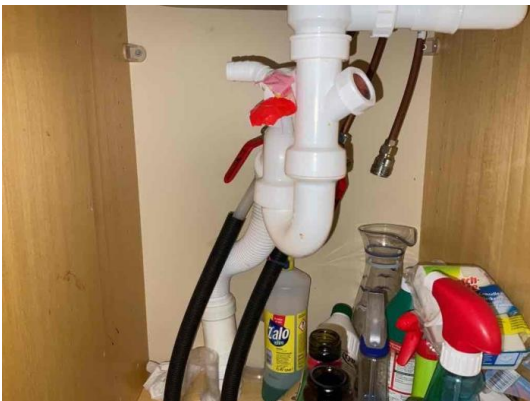
Det er avløpsrør av plast som er tilkoblet sammen med anneks ned til felles slamavskiller.

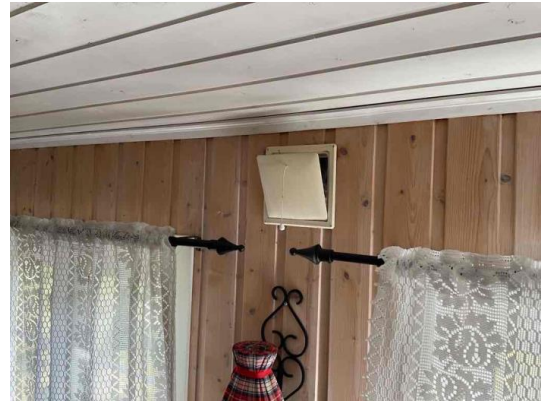
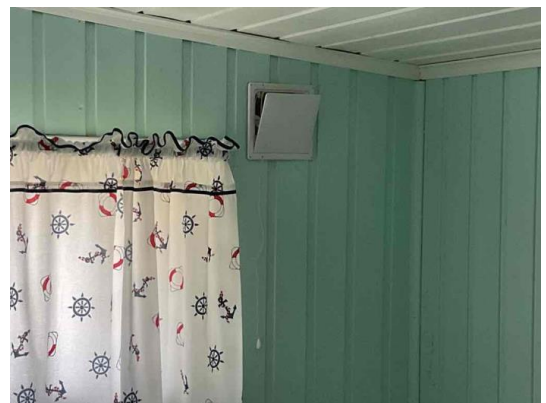
Boligen har naturlig ventilasjon via klaffventiler

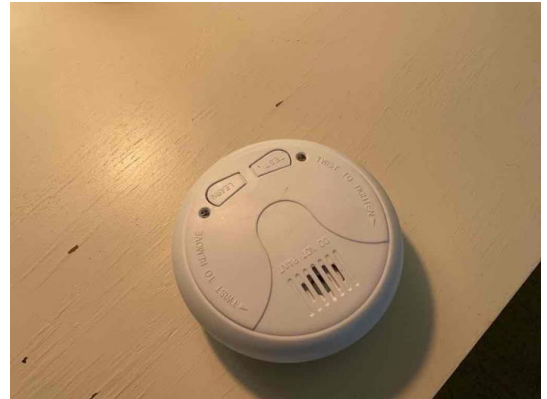
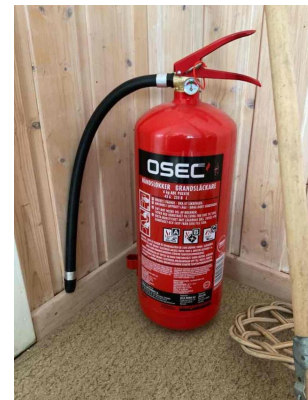
Brannslukker er plassert ved inngangsdør. Brannmelder er plassert i stue og en inne på soverom.

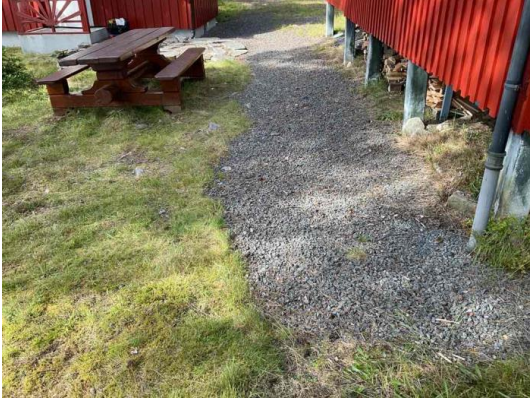
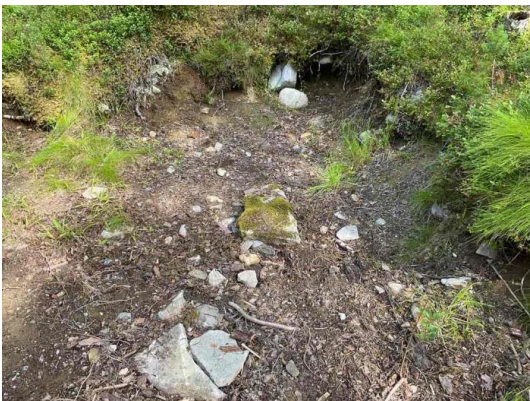
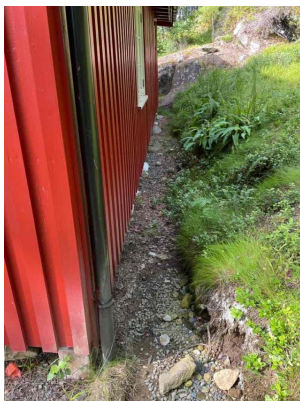
Det er byggegrunn av løsmasser og fjell

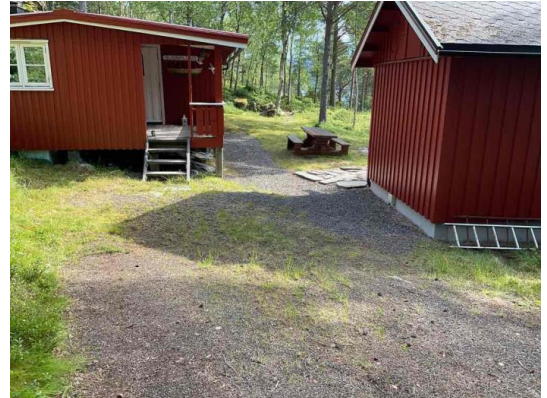
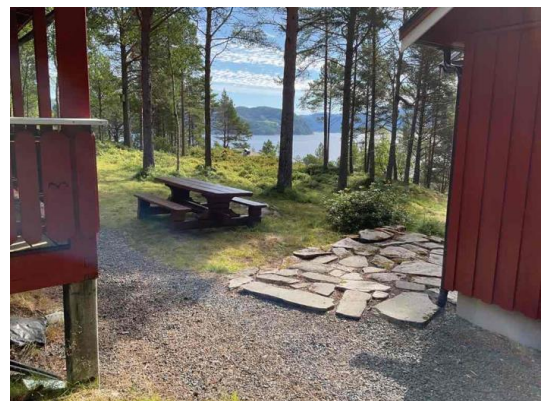
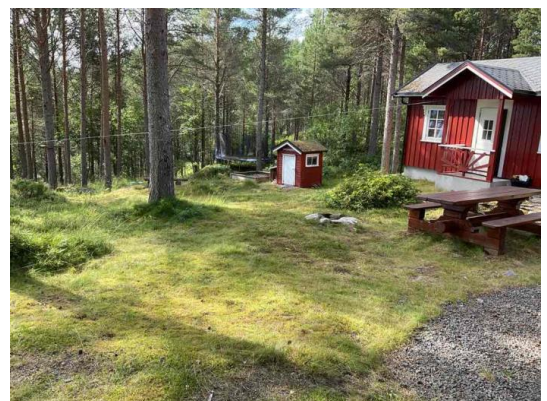
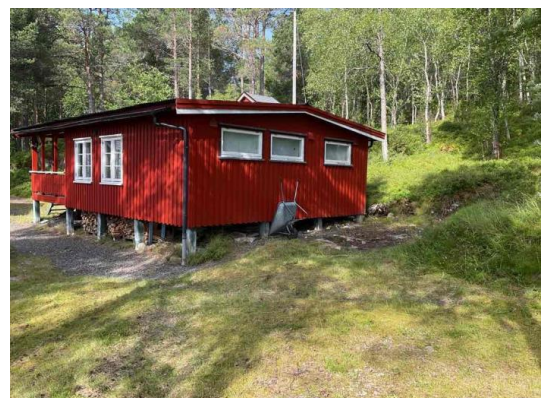
Naturtomt hvor det opparbeidet gruset gangsti og parkering på tomten.

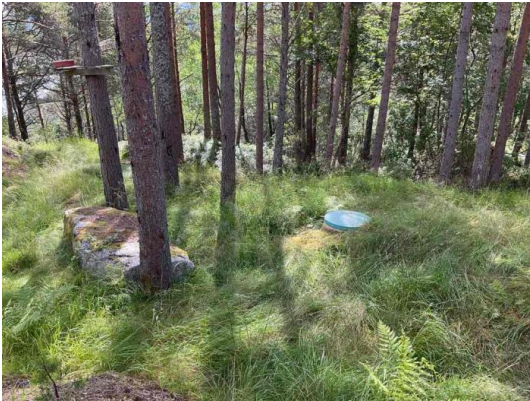
Bygningen har septiktank i glassfiber.

Tanken er plassert tilgjengelig nedenfor hytta.

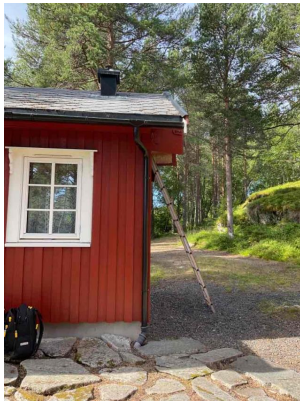
Sorte aluminiums takrenner og nedløp som er ført til lukkede avløp i terreng. Sorte beslag på overgang til vindskibord og luftehatt

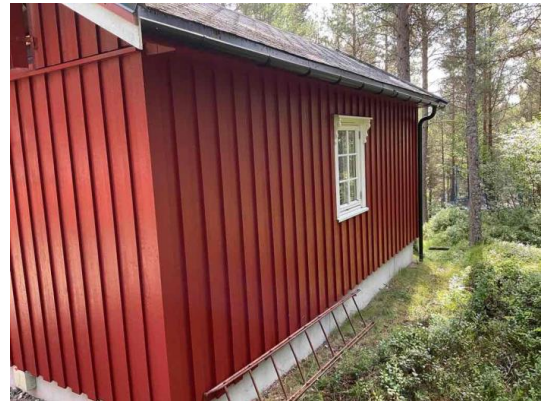
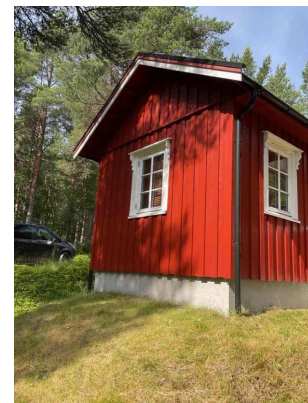
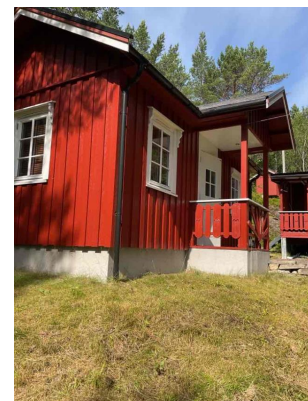
Veggene har bindingsverkskonstruksjon fra byggeår og stående bordkledning.

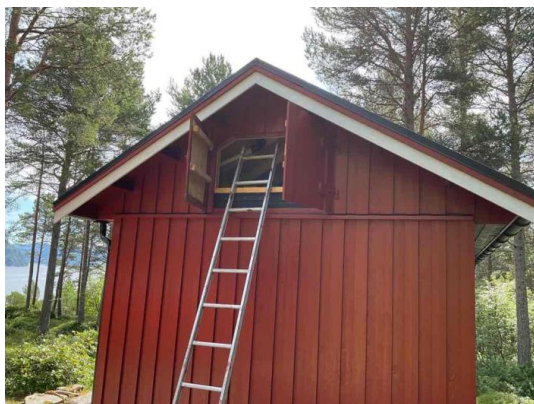
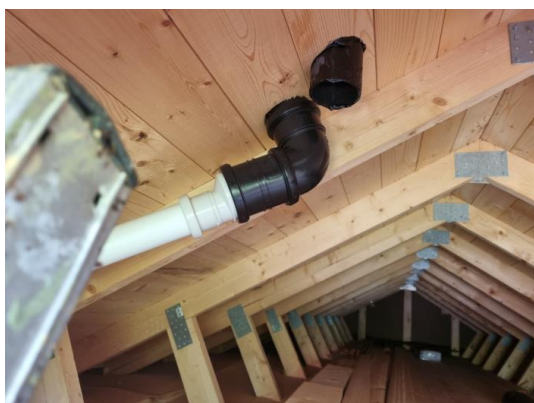
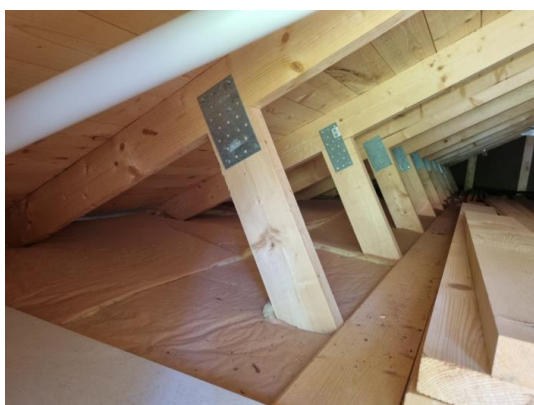
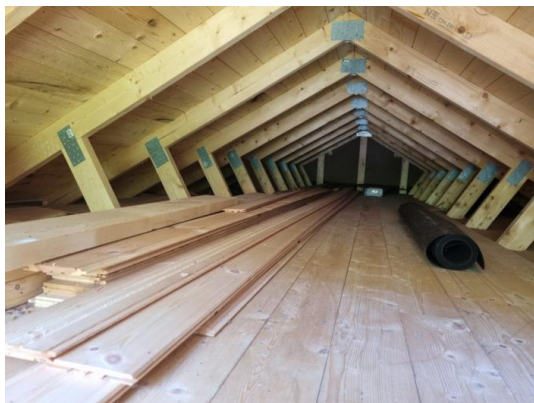
Takkonstruksjonen har W-takstoler i tre.

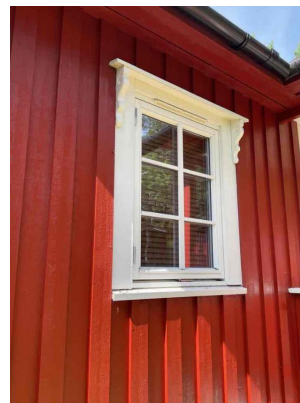
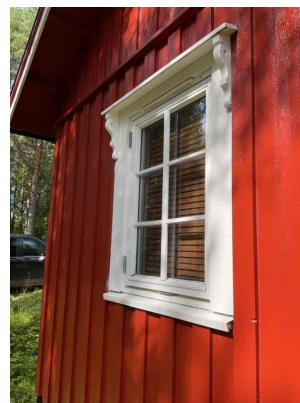
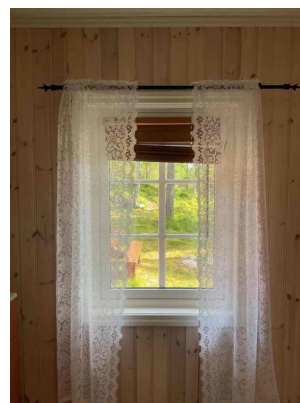
TG 1

Bygningen har malte trevinduer med 2-lags glass.

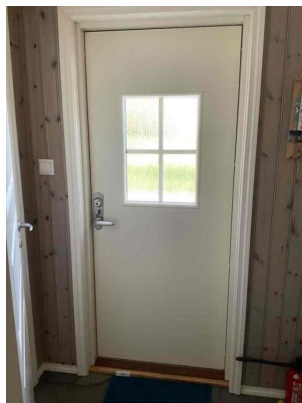
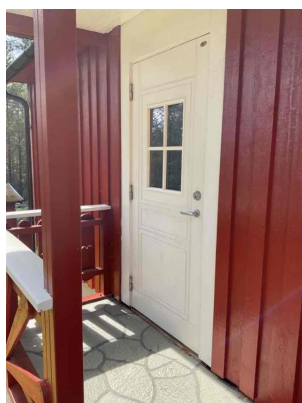
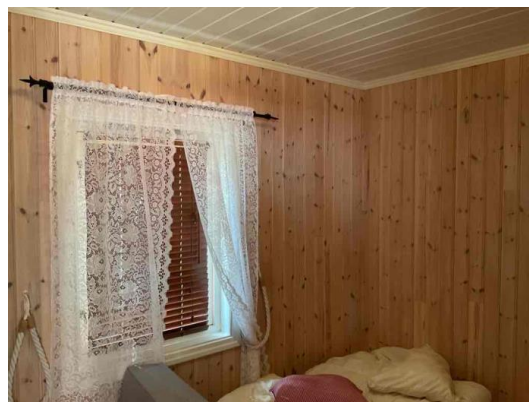
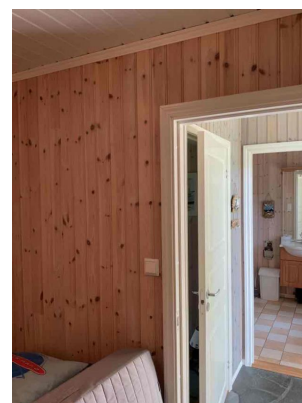
TG 1

Bygningen har malt hovedytterdør fra Diplommat med FG sikkerhetslås.

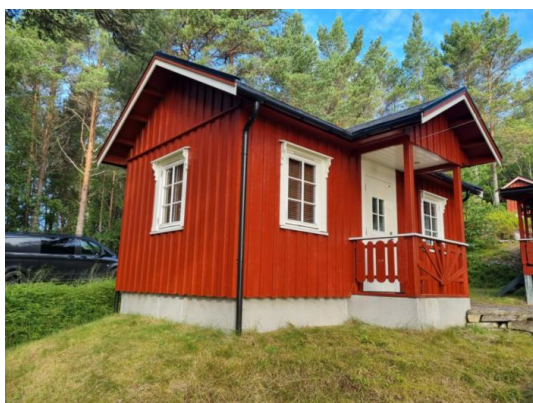
TG 1

Støpt inngang som er skiferbelagt. Rekkverk er målt til 87 cm høyde.

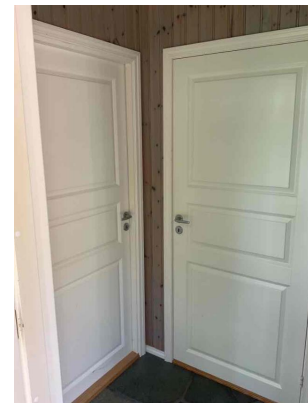
TG 1

Innvendig har boligen malte fyllingsdører.

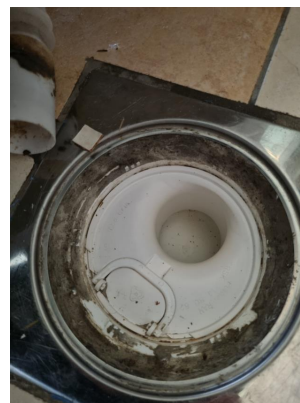
TG 1

Plastsluk og smøremembran med ukjent utførelse. Sluk er plassert under dusjkabinett og det må trekkes frem for renhold og inspeksjon av sluk.

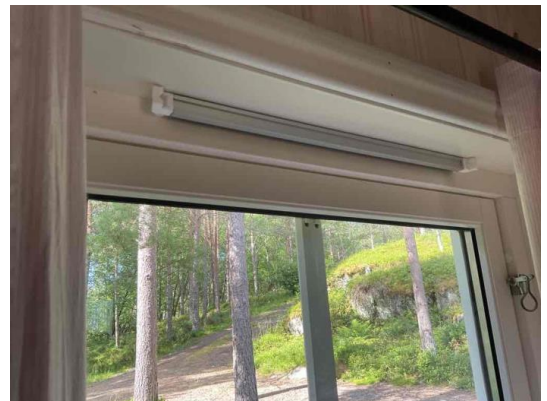
TG 1

Boligen har naturlig ventilasjon via ventiler i vindu

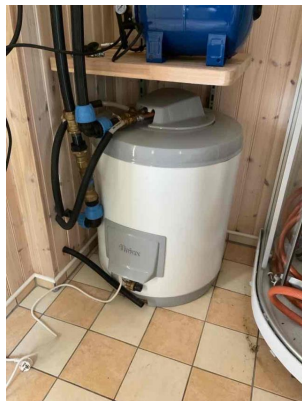
TG 1

Høiax varmtvannstank som er på ca. 120 liter. Tanken er plassert inne på badet.
