# Mosedalsveien 2

BUGØYNES

Befaringsdato: 18.04.2023

# Tilstandsrapport

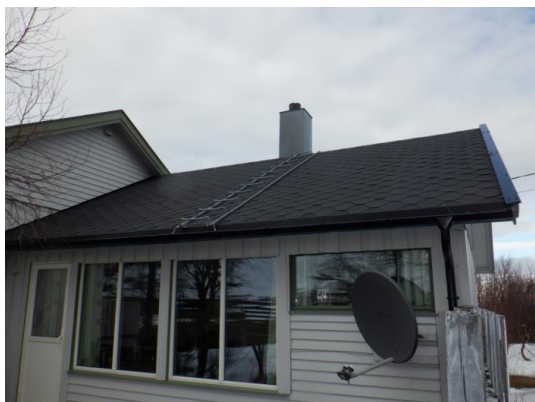
Pappshingel som er montert i 2020.

Ny pappshingel, 2020.

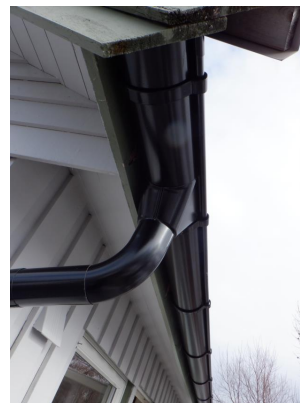
Aluminium takrenner og nedløp.

Nye takrenner og nedløpsrør, 2020.

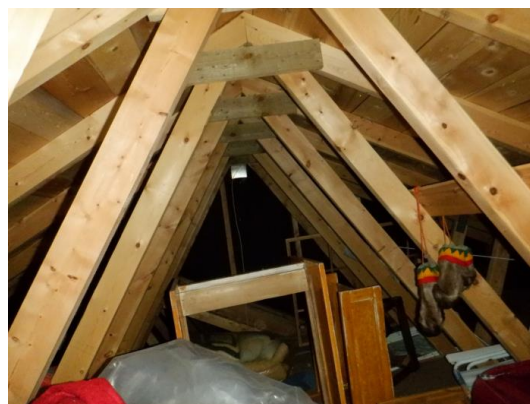
W-takstoler i tre. Taktro over takstoler. 150mm varmeisolasjon.

W-takstoler.

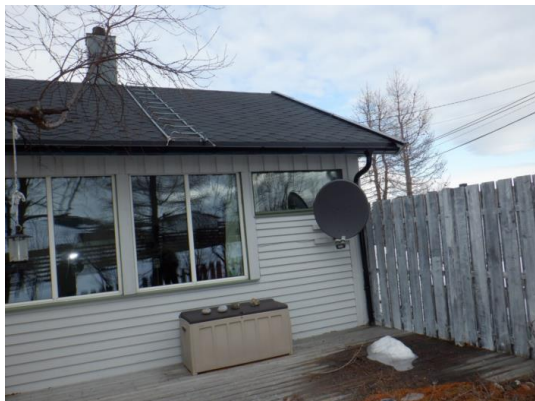
Malte og fabrikkmalte vinduer med 2-lags glass. Vinduer fra byggeår, 2010 og 2015.

Vinduer fra 2015.

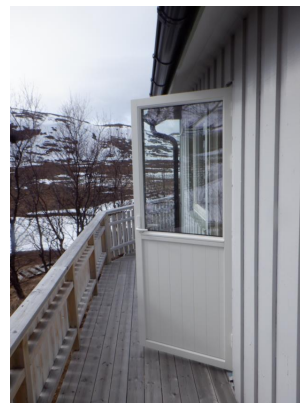
Fabrikkmalt balkongdør med 2-lags glass.

Verandadør fra 2014.

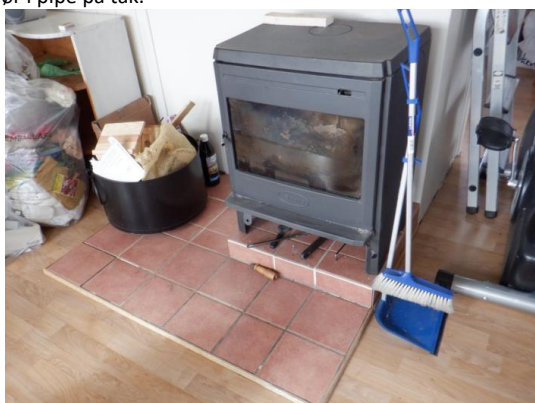
Dovre 350 CB vedovn.

- Det er påvist sprekker og/eller riss i pipe.

Det er påvist sprekk på innerrøret i pipen over tak.

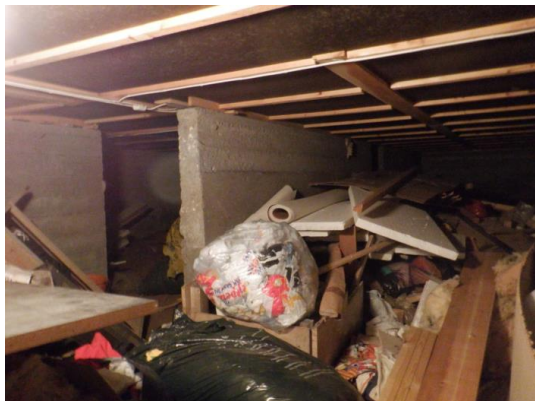
Krypkjeller under trebjelkelag og stubbgulv. Krypkjeller er tørr og det er etablert god lufting. Krypkjeller bør ryddes.

Krypkjeller.

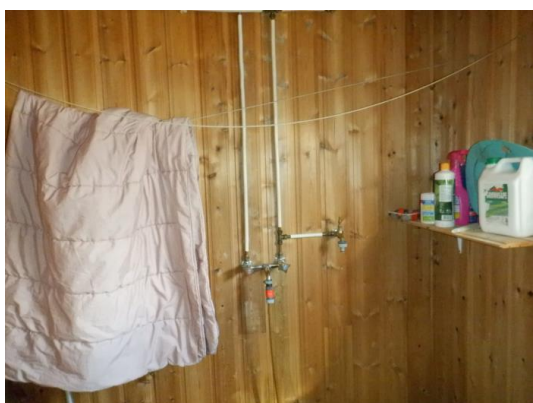
Veggbatteri og opplegg for vaskemaskin.

Veggbatteri og uttak for vaskemaskin.

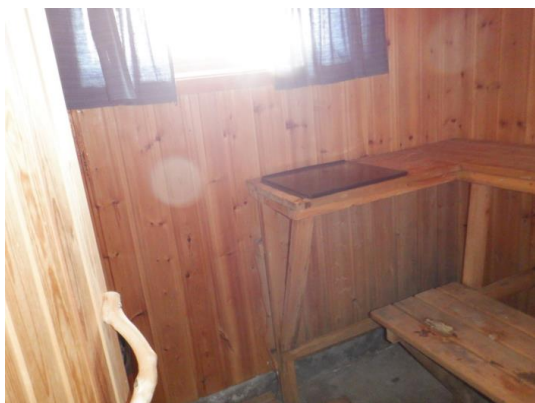
Badstue med furupanel i tak og på vegger og betonggulv. 2stk brisker, tredør inn til badstuen og 1stk vindu.

Badstue

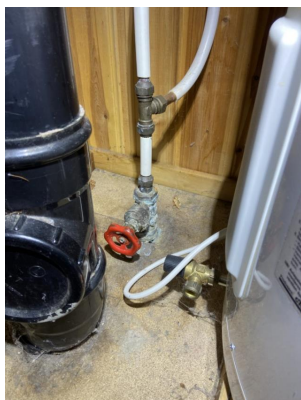
Vanninntak i kjeller med stoppekran. Sil på vanninntak mangler. Kobberrør med plastkappe.

Stoppekran plassert ved varmtvannsbereder i gang, kjeller.

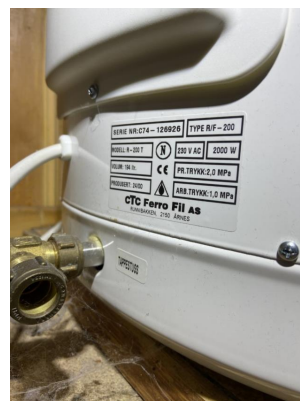
200 liters varmtvannsbereder fra 2000.

Varmtvannsbereder i gang, kjeller.

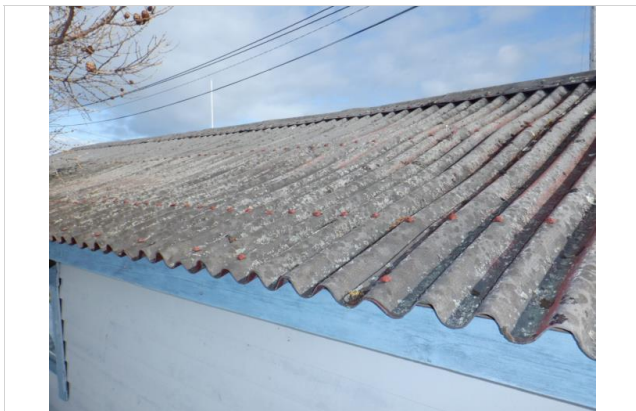
Taktekkingen består av eternittplater og det er ikke montert vannbord. Det er ikke montert takrenner eller nedløpsrør. Vippeport med bredde 2,1m og høyde 2,1m. Dør i tre som er malt utvendig. 2stk vindu med 1-lags glass og faste karmen. Noe utvendig vedlikehold må påberegnes.

Eternittplater på tak.

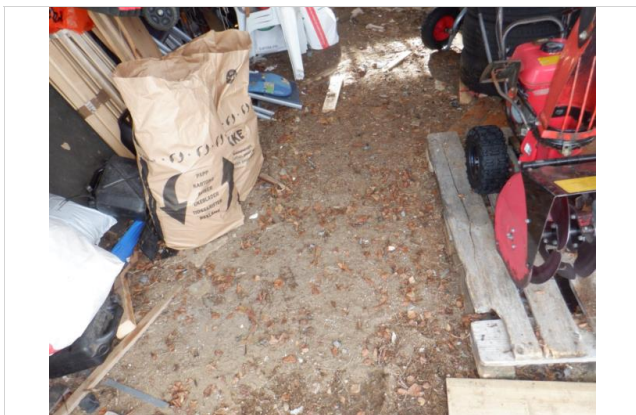
Sand som dekke.

Innvendig dekke.

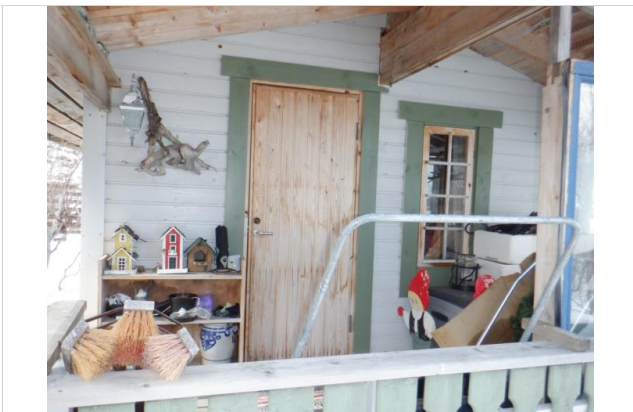
Taktekkingen består av pappshingel fra byggeår og det er ikke montert vannbord. Det er ikke montert takrenner eller nedløpsrør. Ubehandlet vinduer med 2-lags glass og samtlige vinduer er fra byggeår. Boddør som er ubehandlet. Overbygd inngangsparti med 1-trinn ned til platting. Gelender med høyde på 78cm. Platting og dekke på inngangsparti bør behandles/beises. Noe utvendig vedlikehold må påberegnes.

Overbygd inngangsparti.

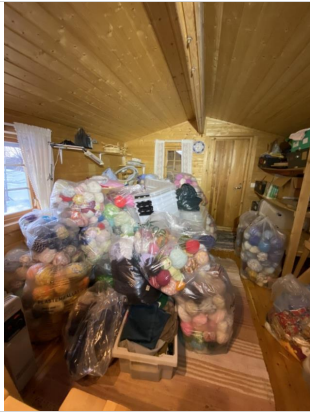
Innvendig gulv av gulvbord som er ubehandlet. Vegger med panel som er ubehandlet. Etter konstruksjonen så antas det at isolasjonen som er benyttet har 150mm tykkelse i tak, vegger og gulv.

Vevstue.
