Salhusåsen 17 B

Tilstandsrapport

Befaringsdato: 25.09.2024

Rapportdato: 05.11.2024

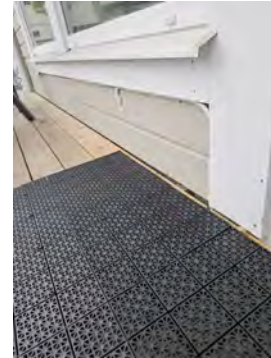
Kort avstand fra kledning til bakke/terrasse

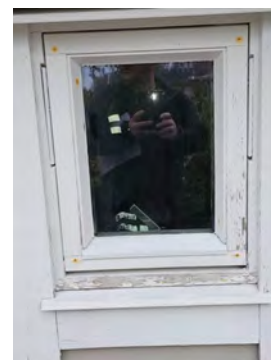
Eldre vindu

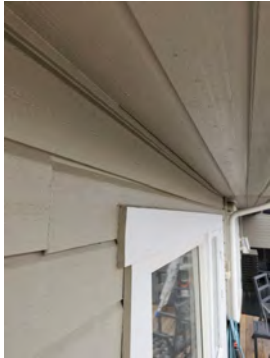
Vinduer er plassert nært takutstikk slik at beslag over vinduer ikke anses som nødvendig.

Ikke beslag over vinduer

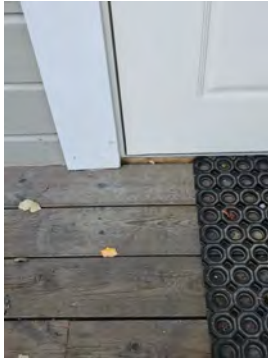
Manglende beslag under

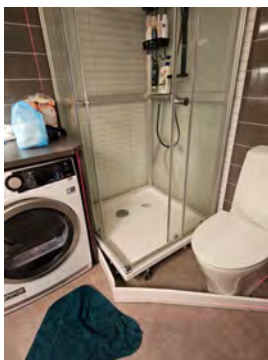
Vanskelig tilgjengelig sluk

Det anbefales at tilgang til sluk utbedres, f.eks ved å endre feste av frontpanel på dusjkabinett slik at tilkomst blir enklere.

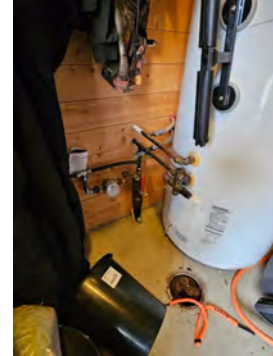
Vannrør i boligen som kobber rør for bad og utvendig vannkran. Til kjøkken er det lagt plast vannrør. Disse er lagt i varerør i grunnen. Stoppekran og vannmåler er plassert i utebod

Røropplegg med stoppekran og vannmåler.

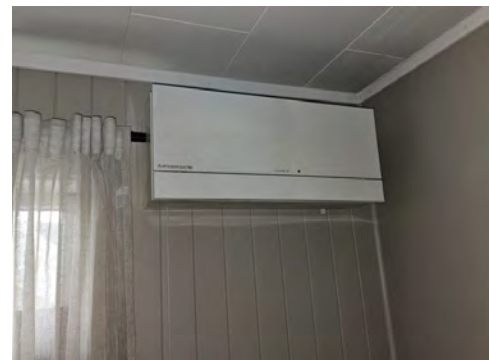
Miniventilasjon fra 2015

For resten av boligen er det naturlig ventilasjon via ventiler i vinduer og vinduer som kan åpnes.

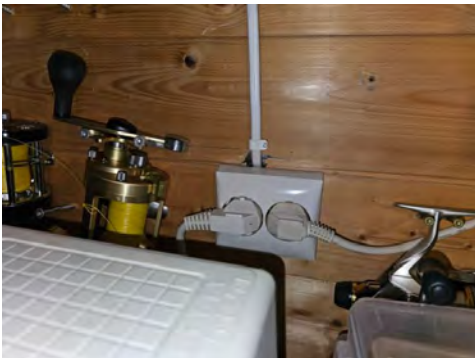
Tilkobling av bereder.

- Det bør etableres tilfredsstillende el-tilkobling etter gjeldende forskrift.

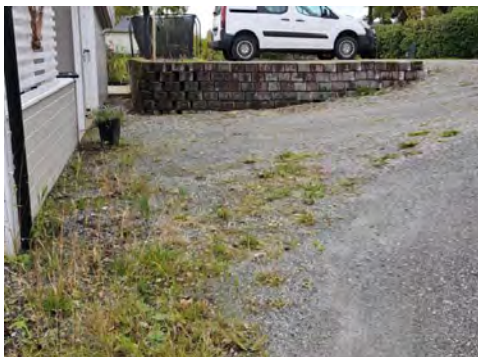
Terrenget faller inn mot bygningen ved inngang
