Tilstandsrapport

Enebolig

Gamlevegen 54, 6729 KALVÅG

Befaringsdato: 19.03.2024

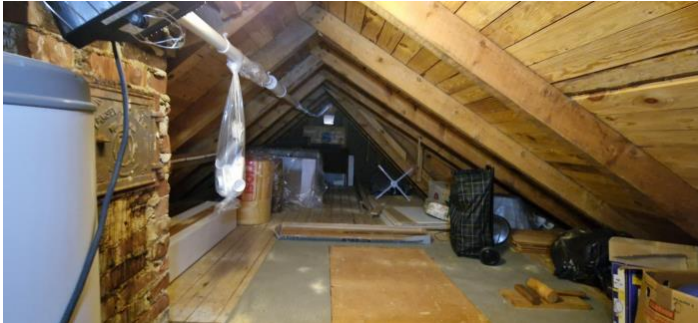
Overblikk.

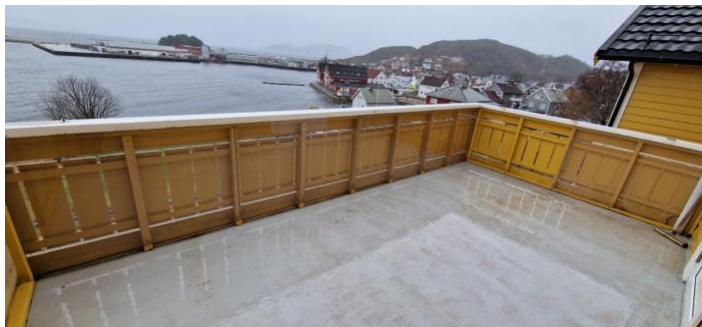
Overblikk og utsikt.

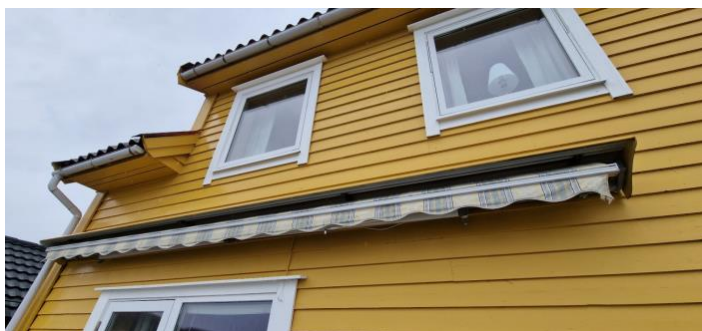
Markise er motorisert, alder ukjent.

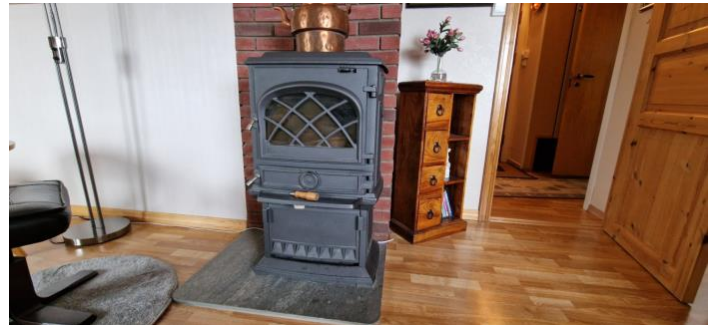
Ovn i stua, 1.etg.

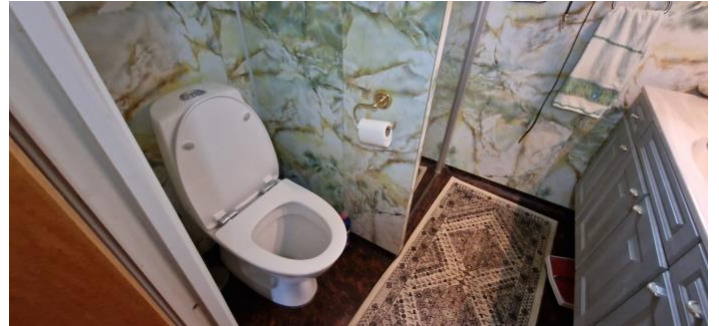
Vinduet er av tre og er plassert i nærhet til dusjzonen, pga. glassdør virker sannsynligvis avvirket pr. nå. Men ved bruksendring vil det kunne være behov for tiltak på vinduet pga. vannpåkjenning fra dusjsone/våtsone.

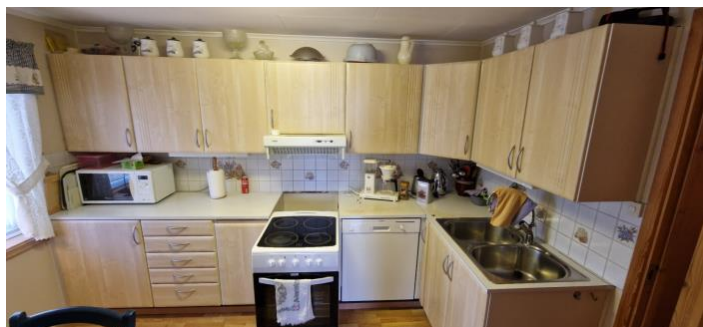
Overblikk av kjøkkenet.

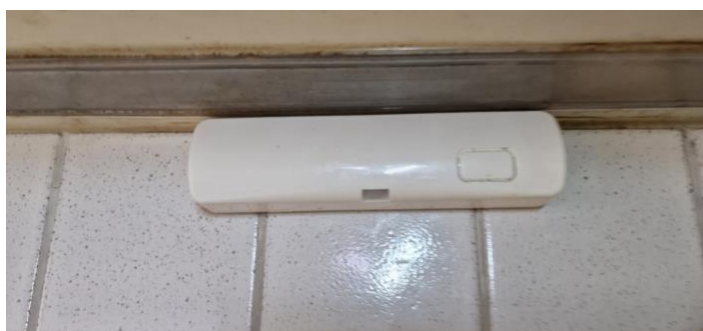
Komfyrvakt.

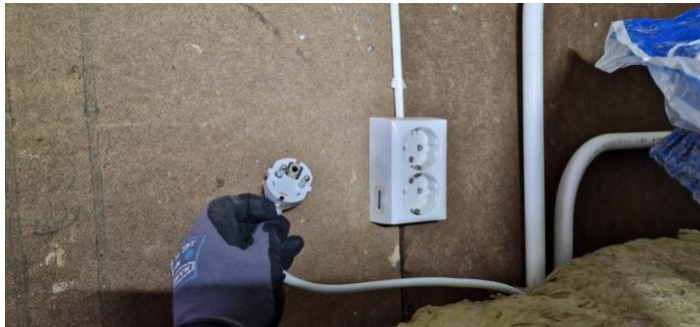
Bereider er koblet rett i stikkontakt, dette er generelt ikke anbefalt iht. dagens løsninger ved installasjon av nytt utstyr. Kostnadsestimat for ev. ettermontering til fast el-punkt.
