**STOR OG SOLRIK EIENDOM PÅ OVER 4 MÅL MED
UTVIKLINGSPOTENSIALE, BELIGGENDE I ET ROLIG OG
BARNEVENNLIG NABOLAG. RENOVERINGSOBJEKT.**

**OSTERØY
MAURHAUGEN 32**

Befaringsdato: 15.09.2023

Befaringsdato: 22.04.2024

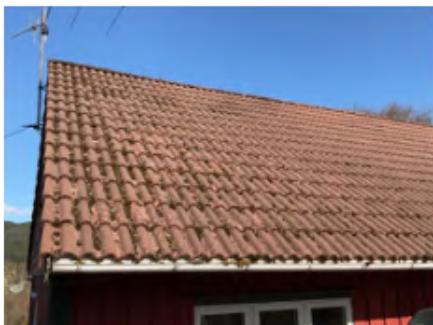
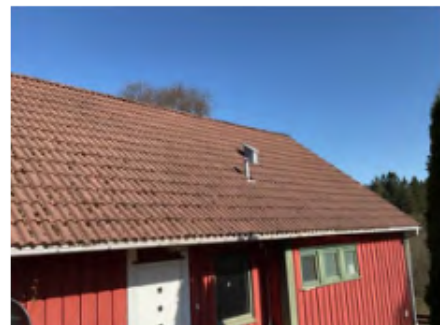
- Det er påvist skader eller avvik på selve taktekkingen.
- Mer enn halvparten av forventet brukstid er passert på taktekkingen.
- Mer enn halvparten av forventet brukstid er passert på undertak.

Taket er fra byggeår

Nytt taktekking må påregnes.

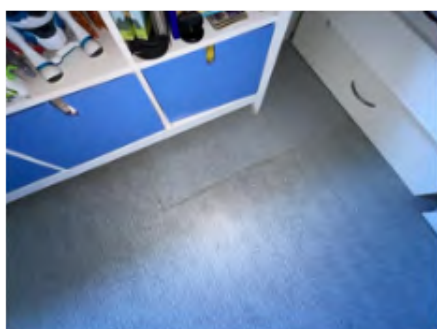
- Det er stedvis påvist synlige skader på overflater.

Det må påregnes oppgradering av overflatene

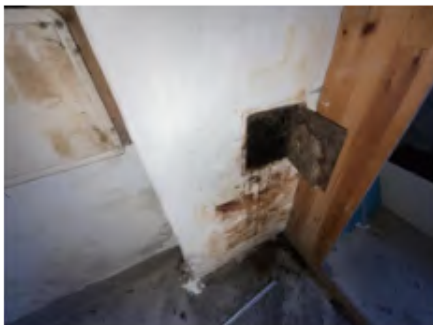
Feieluke er full i sot.

Fjerne sotet i feieluke i kjeller.

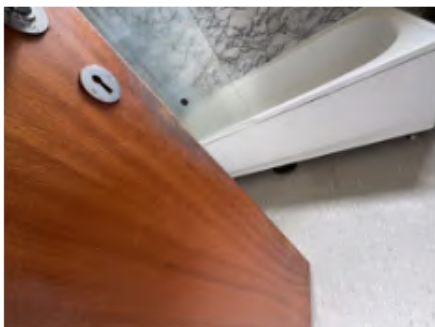
Dørene er slitte

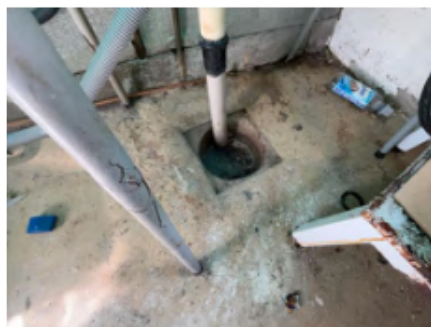
Vaskerom/ vaskekjeller

- Ved andre fuktundersøkelser enn hulltaking, er det påvist indikasjoner på fuktskader.

Dert er tydelige tegn på fukt i treverket ved skyllekar.

- Det må foretas tiltak for å lukke avviket.

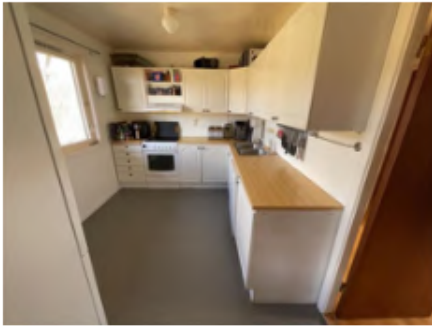
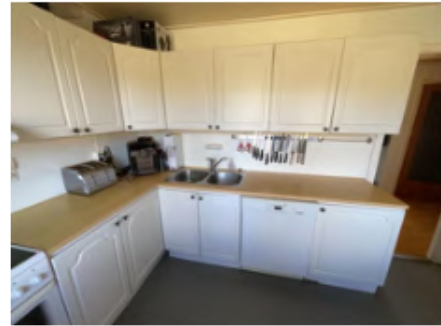
- Det er påvist at overflater/kjøkkeninnredning har omfattende skader.

Det er fuktskader på sokkelen og flere fronter.

Eldre kjøkken. Oppgradering må påregnes.

Kostnadsestimat: 100 000 - 300 000

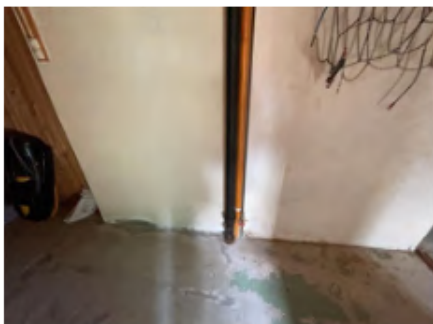
Vannrør i kobber

- I forbindelse med oppgradering av våtrom vil det være naturlig med utskiftning av rør.

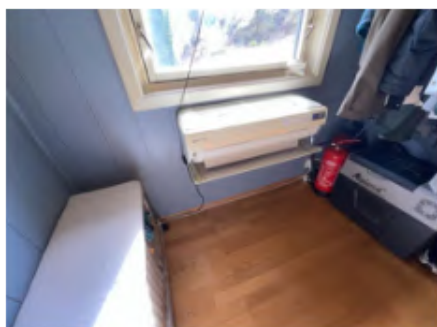
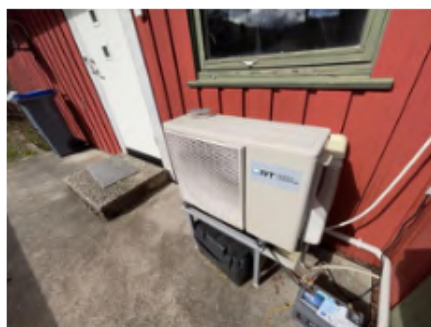
Det er installert varmepumpe.

Eldre varmepumpe

- Anlegget må sjekkes av fagperson, som må utføre eventuelle tiltak på anlegget.

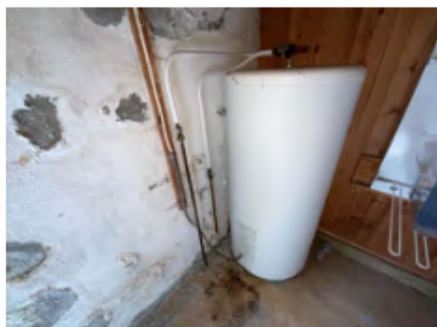
En må påregne en ny varmtvannsbereder i nær fremtid.

Eldre varmtvannstank

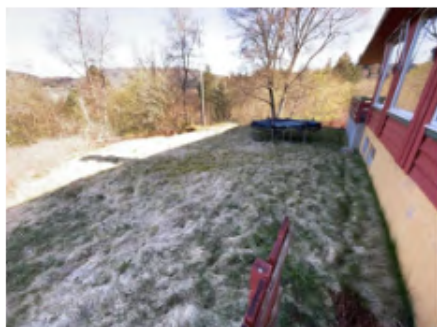
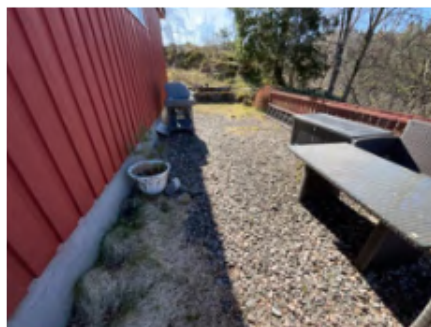
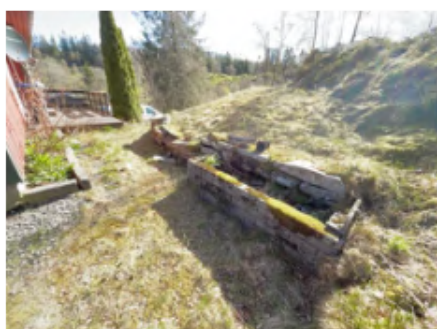
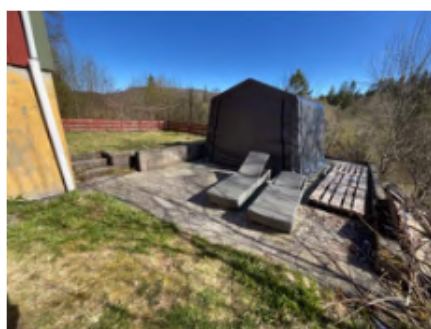
Tomten rundt boligen

- Det er påvist andre avvik:

- Det må foretas tiltak for å lukke avviket.
