Tilstandsrapport

Tomannsbolig

Ørnveien 15A, 9180 SKJERVØY

Befaringsdato: 10.06.2024

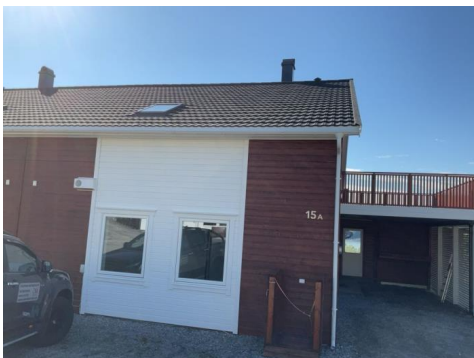
Saltak tekket med Decra.

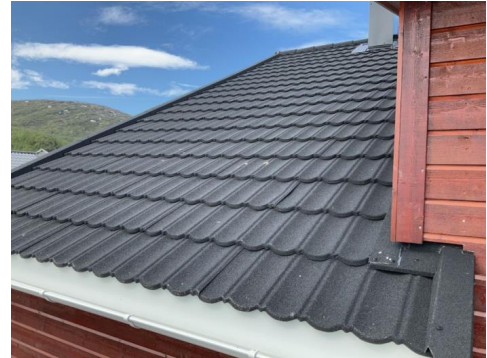
Saltak tekket med Decra.

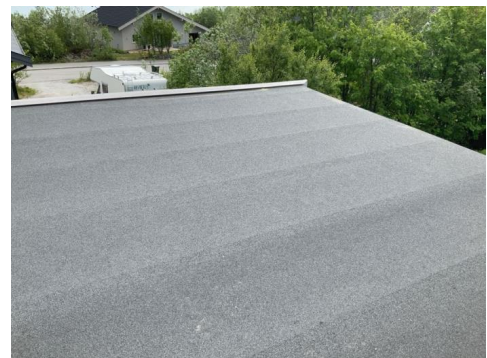
Pulttak over uthus er takket med papp.

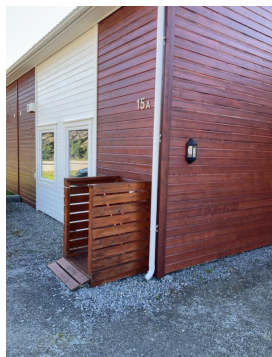
Taknedløp med utkast mot nord.

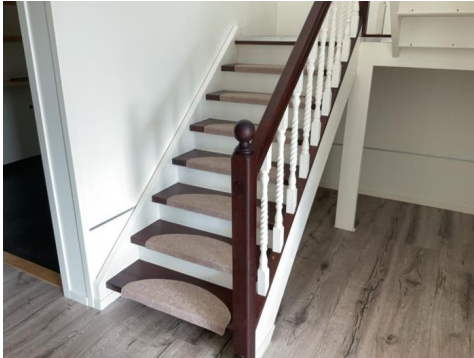
Åpninger i rekkverket er 11 - 12 cm.

Malt tretrapp fra byggeåret.

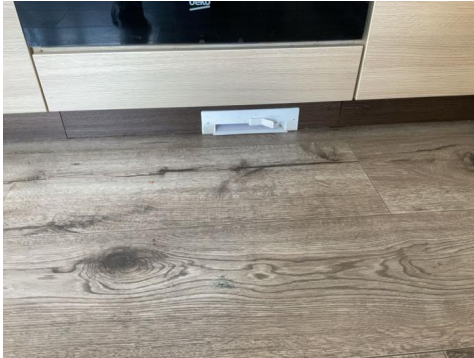
Sokkelstøvsuger.

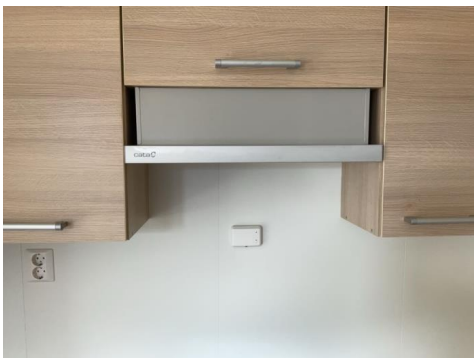
Kjøkkenventilator med kullfilter.

- Om mulig bør det etableres mekanisk/forsert avtrekk ut fra kokesonen.

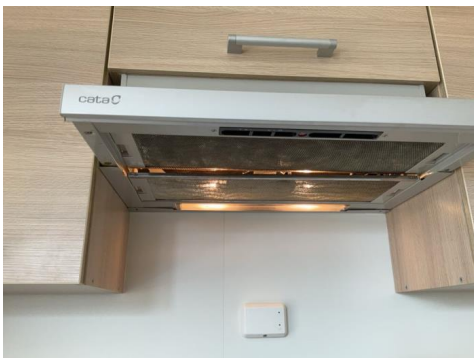
Kjøkkenventilator med kullfilter.

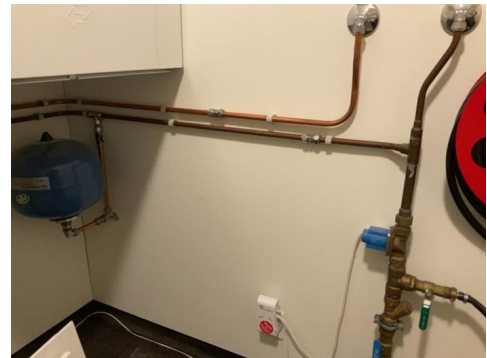
Noe kobberør på teknisk rom.

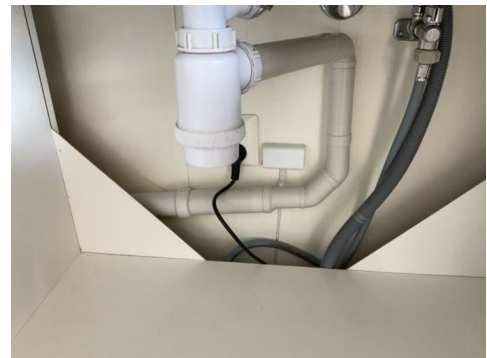
Avløpsrør av plast i kjøkkenbenk.

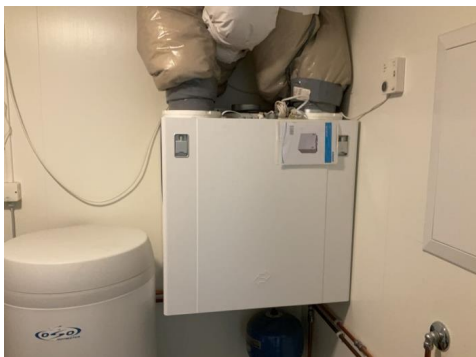
Ventilasjonsanlegg (Flexit).

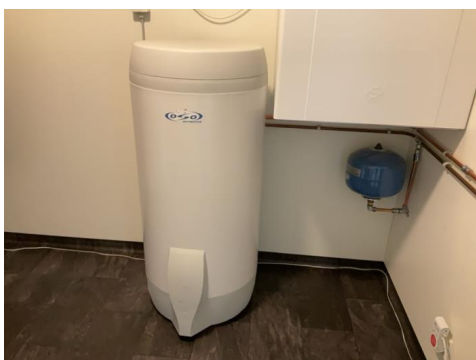
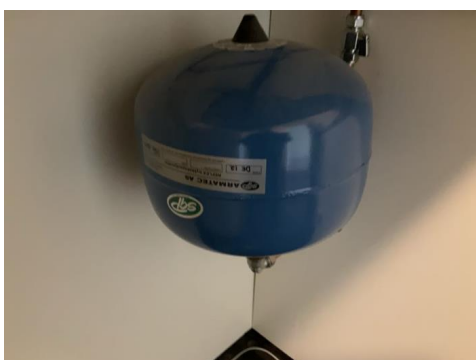
Ekspansjonskar.

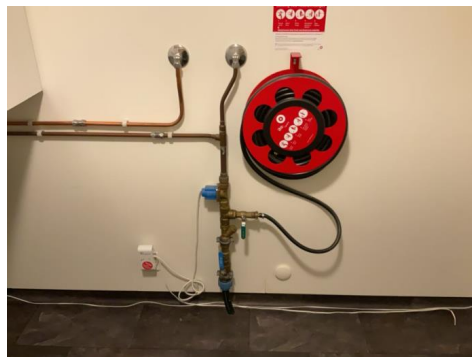
Brannslange.

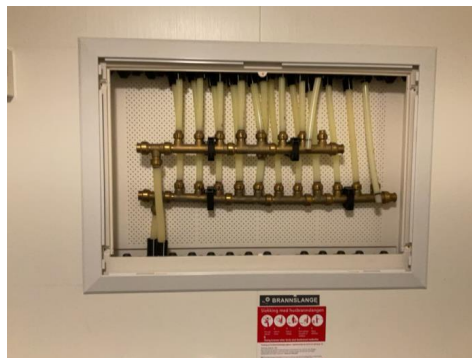
Vannfordelerskap.

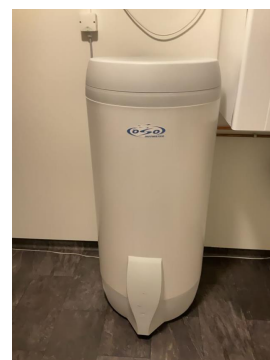
200 liters varmtvannstank.

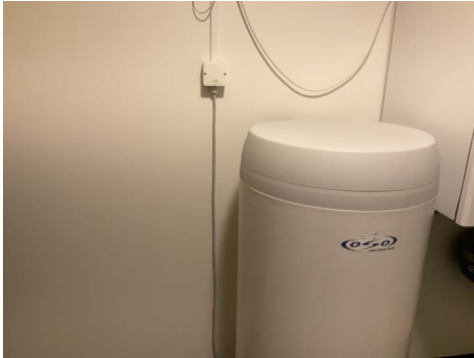
Elektrisk tilkøpling er etter forskrifter.

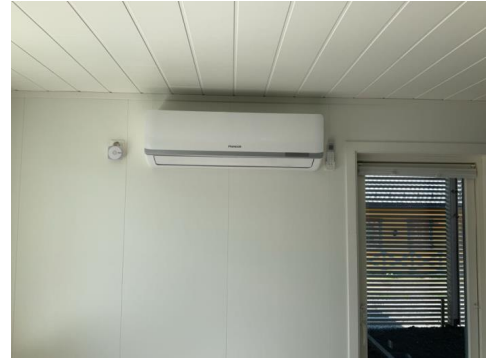
Varmepumpe

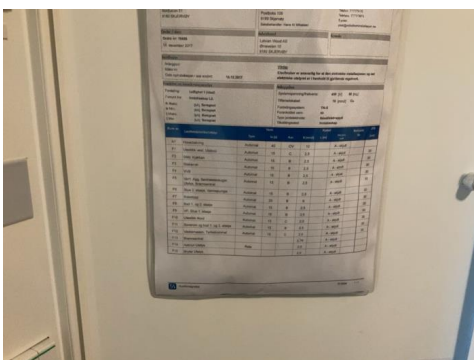
Kursfortegnelse.

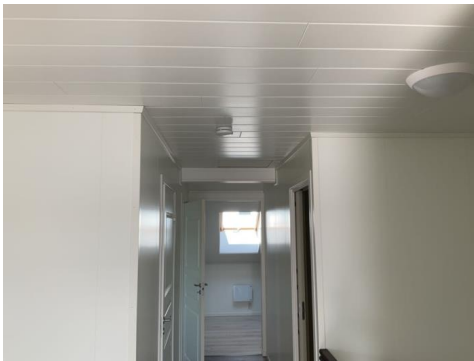
Røykvarslere på mange rom.

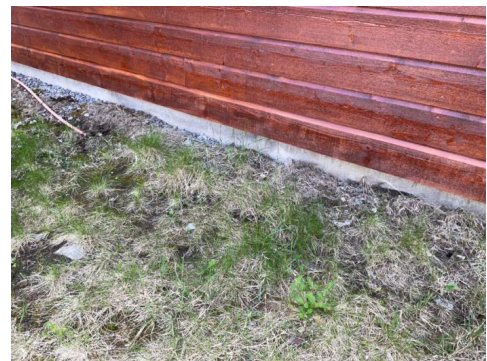
Grunnmur av isolerte elementer.

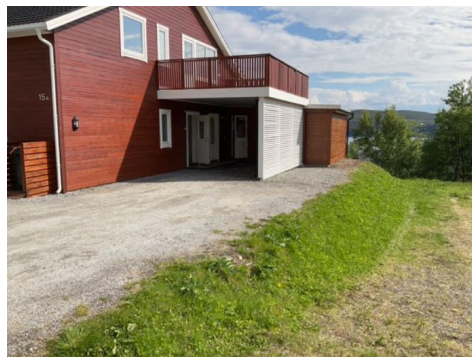
Biloppstillingsplass.

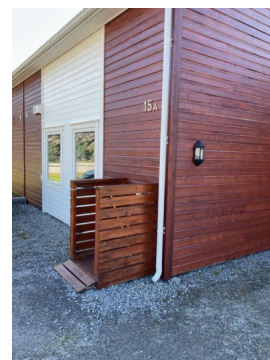
Søppelstativ mot veien.
