RENAULT TRAFIC 170 HK MANUELL FORHJULSDRIFT
TESTDATO: 25.01.2024
KODE: 1333251

FT69387	131 748 KM	29.09.2021 Førstegang registrert	Diesel
----------------	-------------------	--	---------------

NBF Tilstandsrapport er utarbeidet av Norges Bilbransjeforbund og Forbrukerrådet.

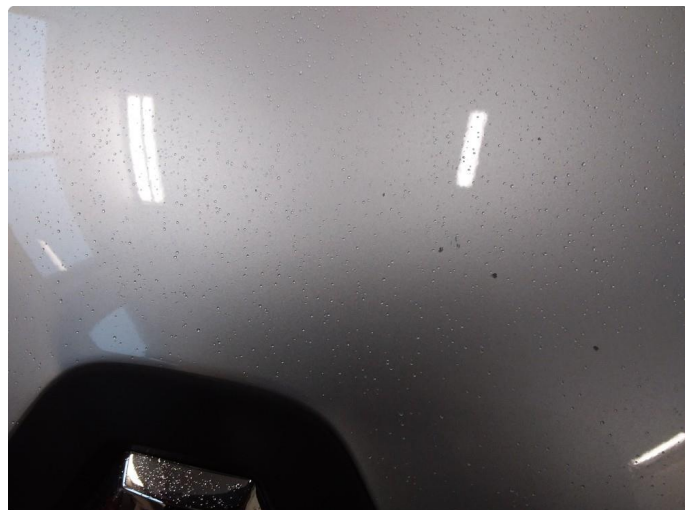
1.1 Mye stensprut

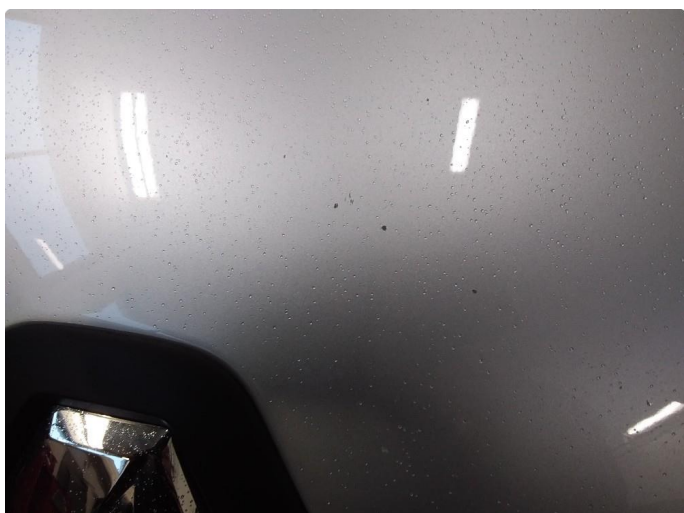
1.1 Mye stensprut

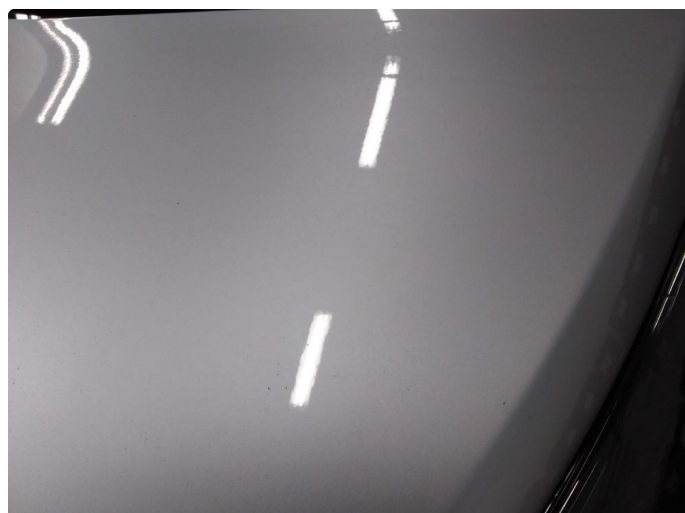
1.1 Mye stensprut

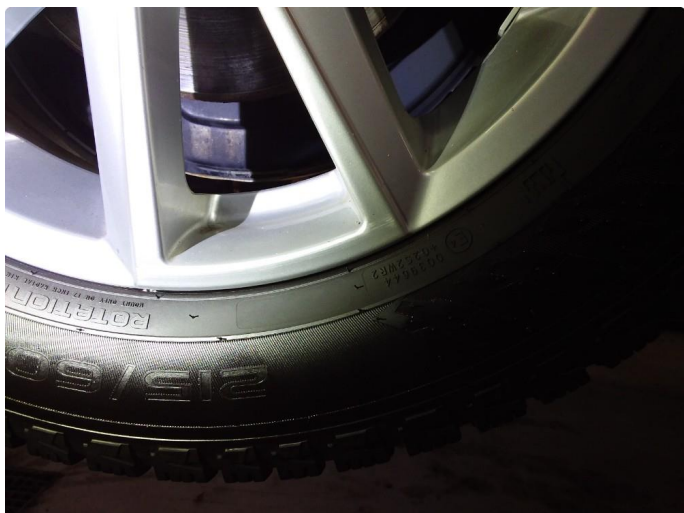
1.11 Kantkjørt felg

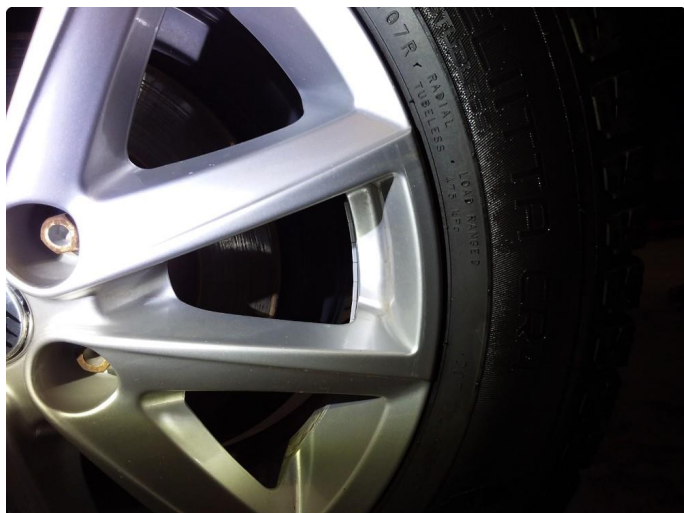
1.12 Kantkjørt felg

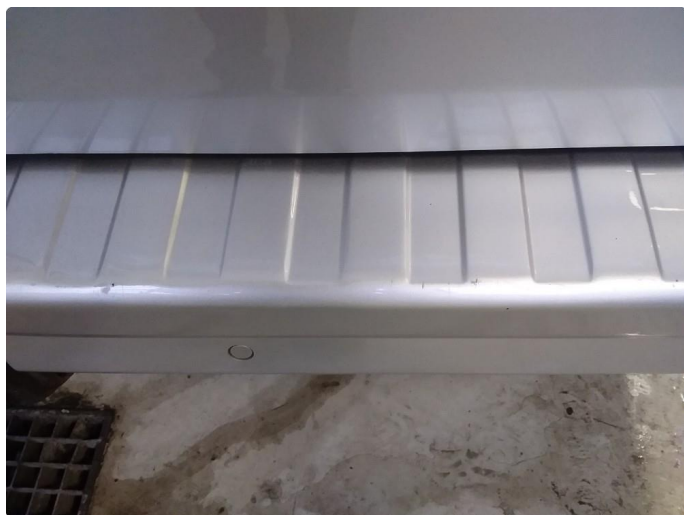
1.15 Ripe(r)

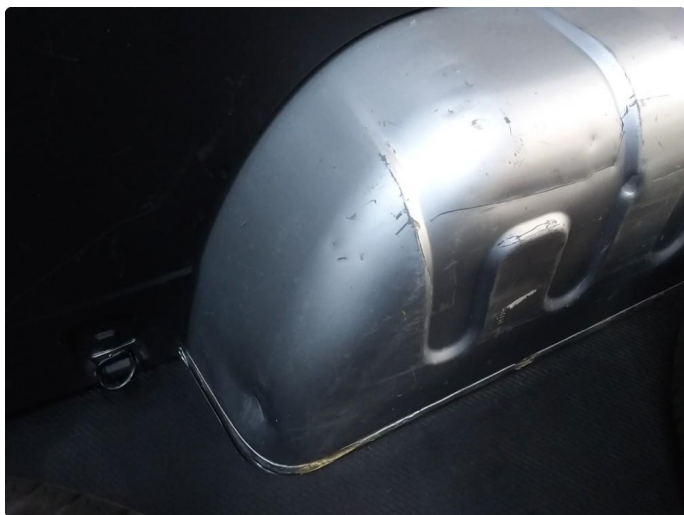
2.1 Generelt mye bulker/riper

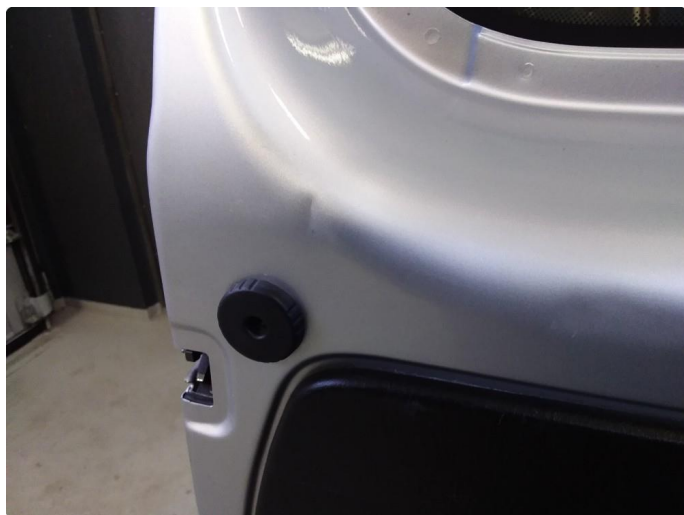
2.1 Generelt mye bulker/riper

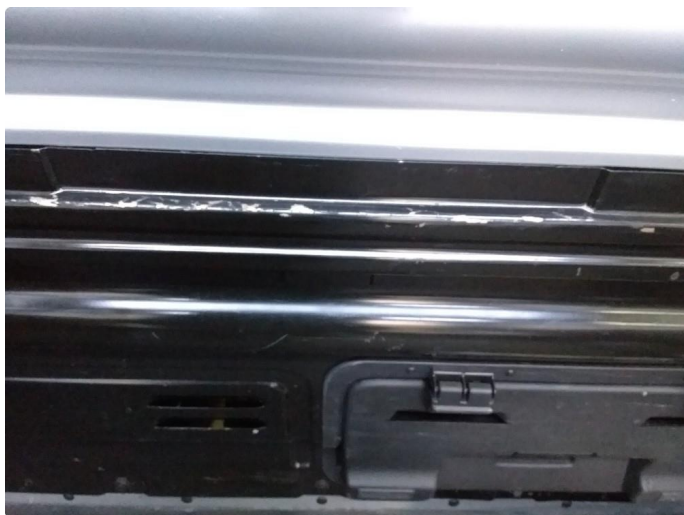
2.1 Generelt mye bulker/riper

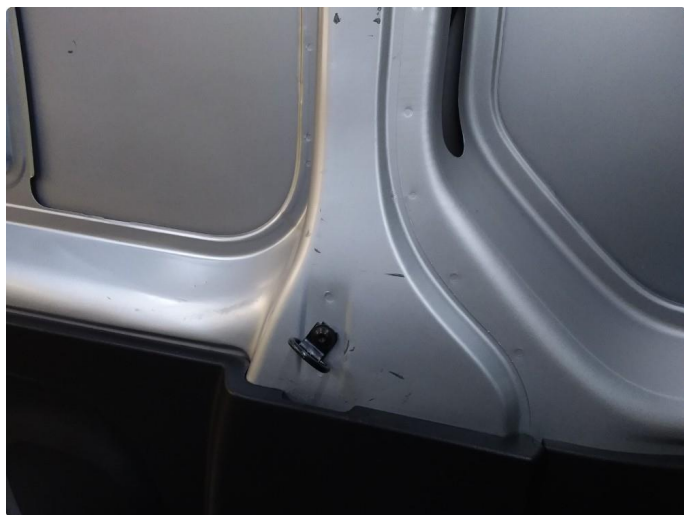
2.1 Generelt mye bulker/riper

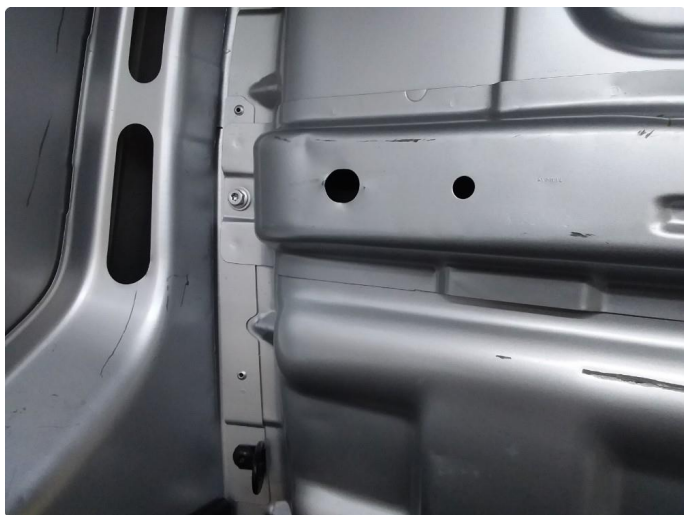
2.1 Generelt mye bulker/riper

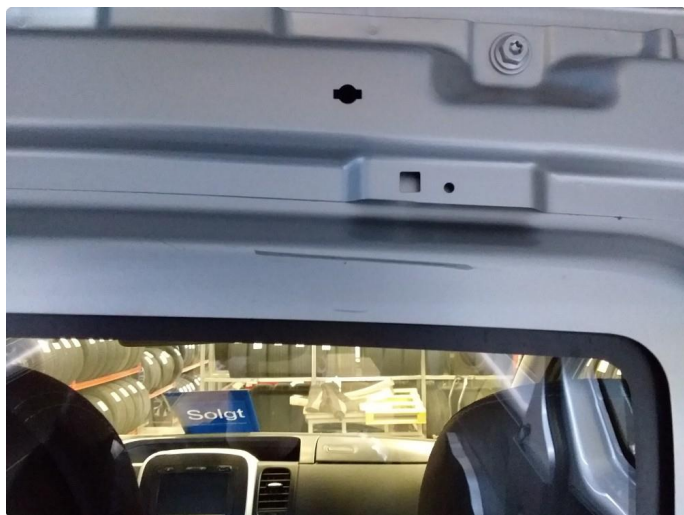
2.1 Generelt mye bulker/riper

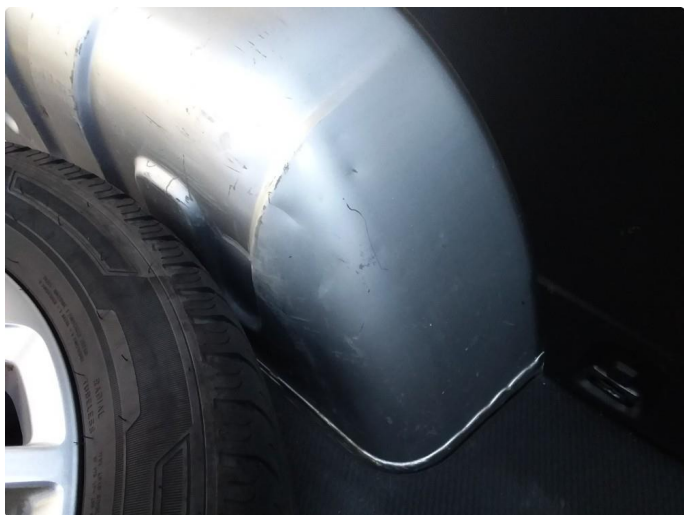
2.1 Generelt mye bulker/riper

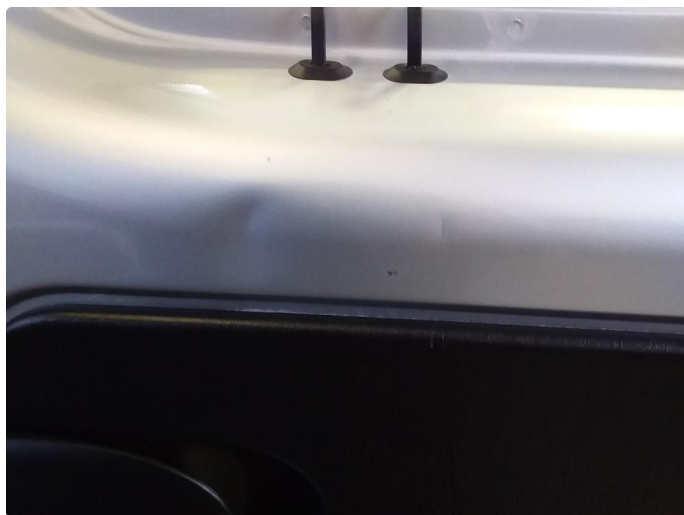
2.1 Generelt mye bulker/riper

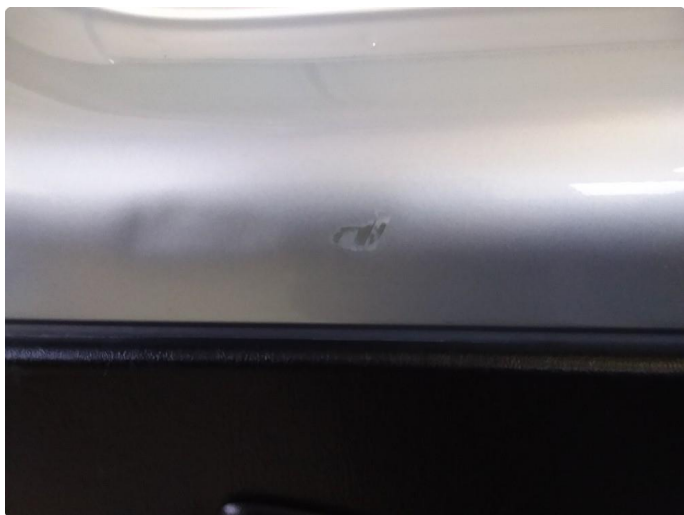
2.1 Generelt mye bulker/riper

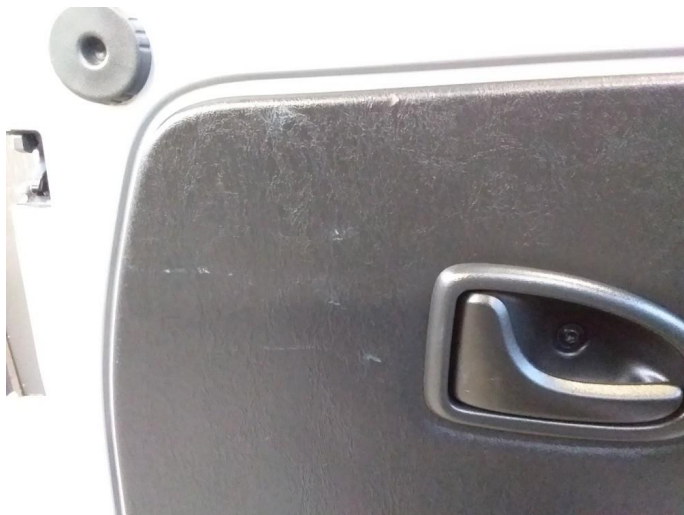
2.1 Generelt mye bulker/riper

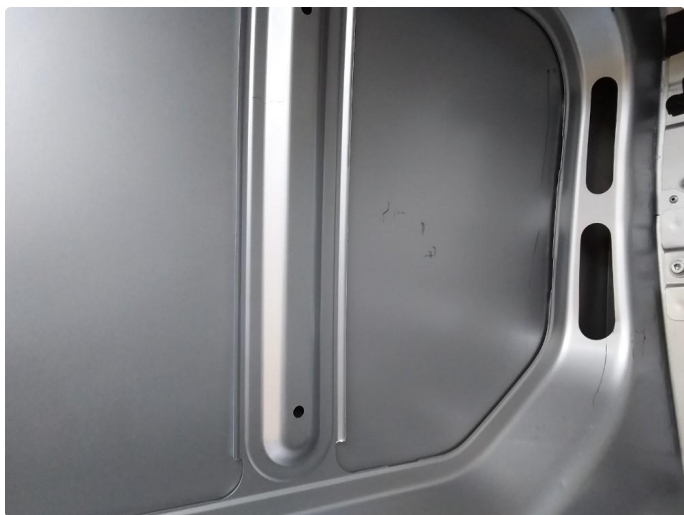
2.1 Generelt mye bulker/riper

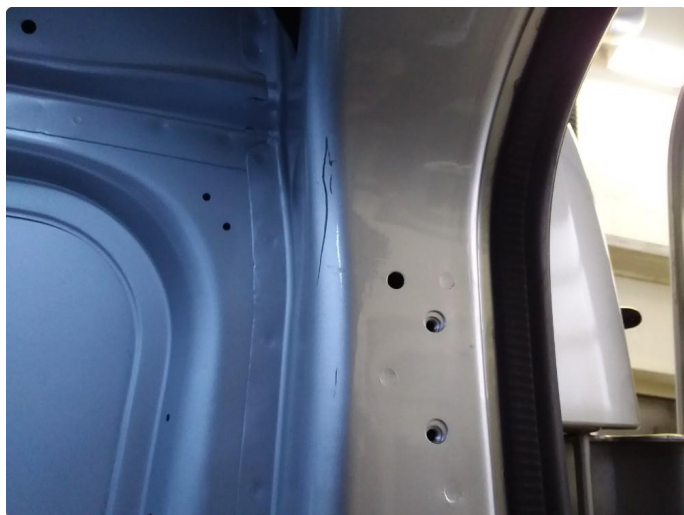
2.1 Generelt mye bulker/riper

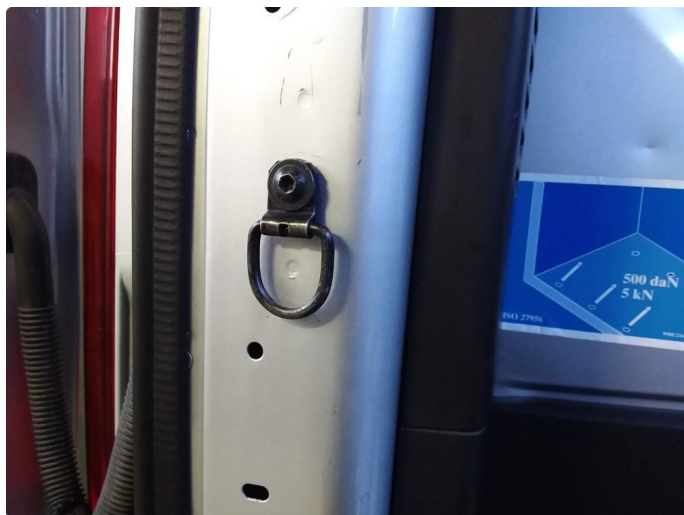
2.1 Generelt mye bulker/riper

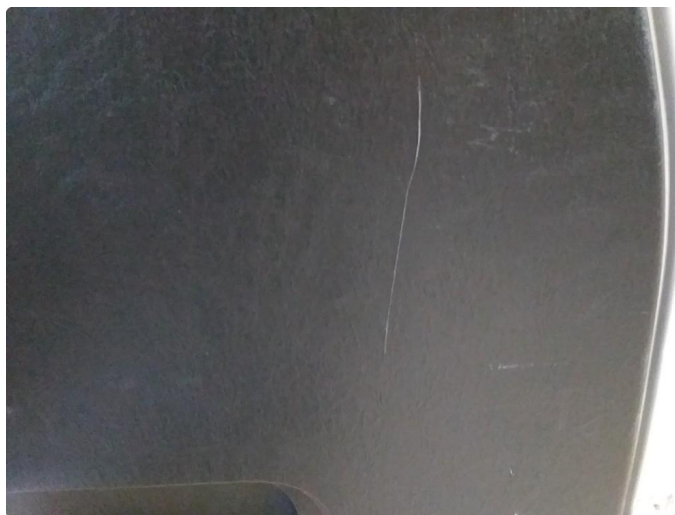
2.1 Generelt mye bulker/riper

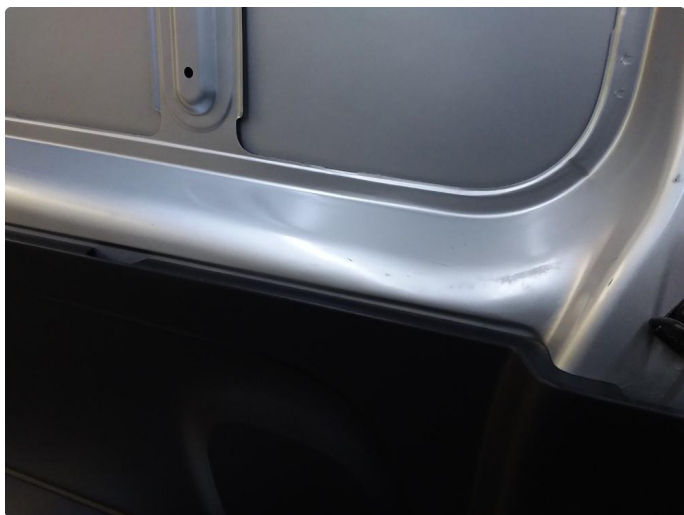
2.1 Generelt mye bulker/riper

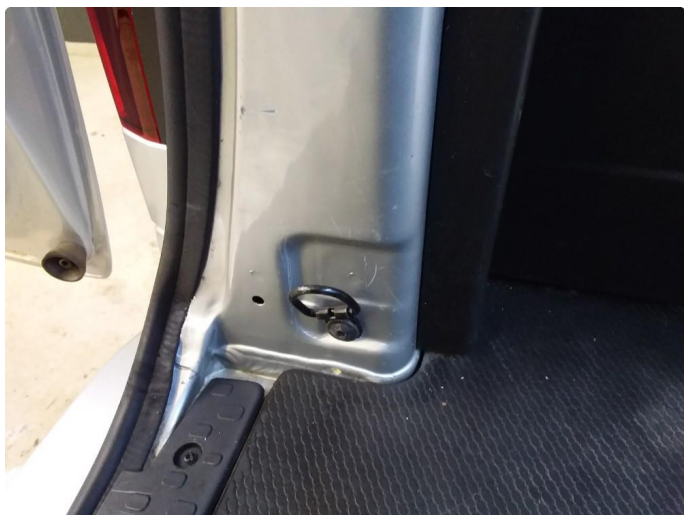
2.1 Generelt mye bulker/riper

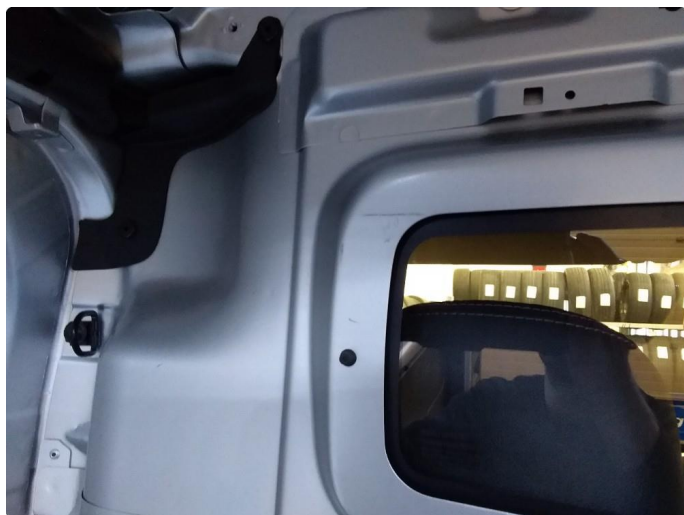
2.1 Generelt mye bulker/riper

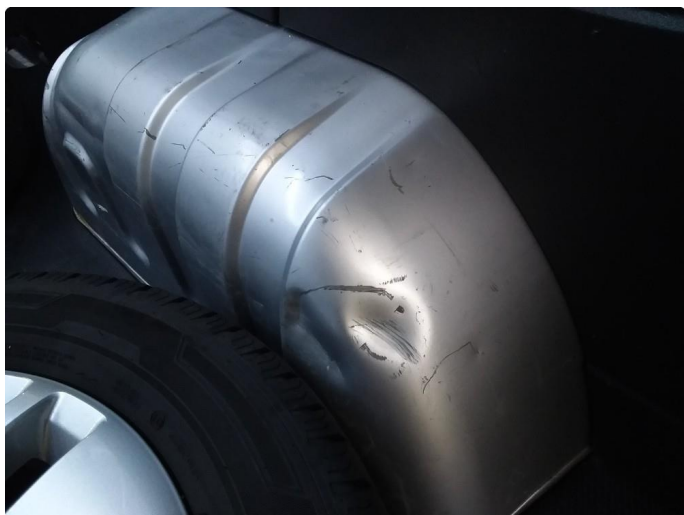
2.1 Generelt mye bulker/riper

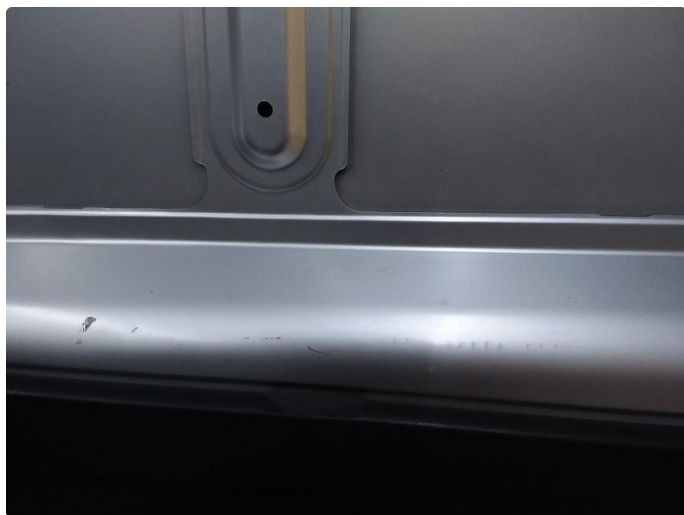
2.1 Generelt mye bulker/riper

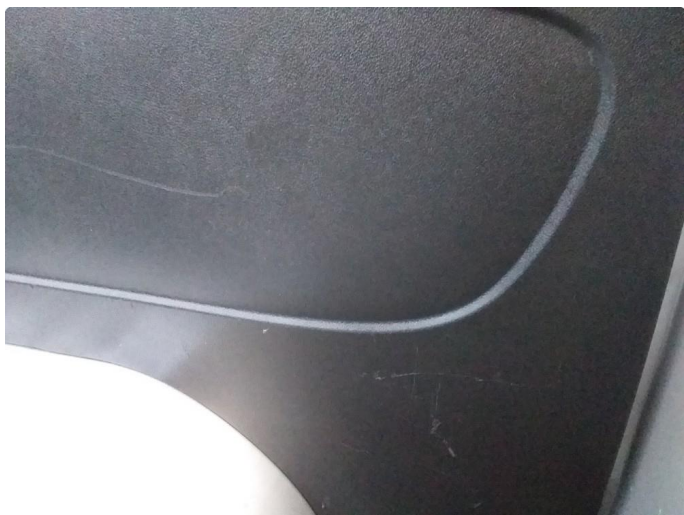
2.1 Generelt mye bulker/riper

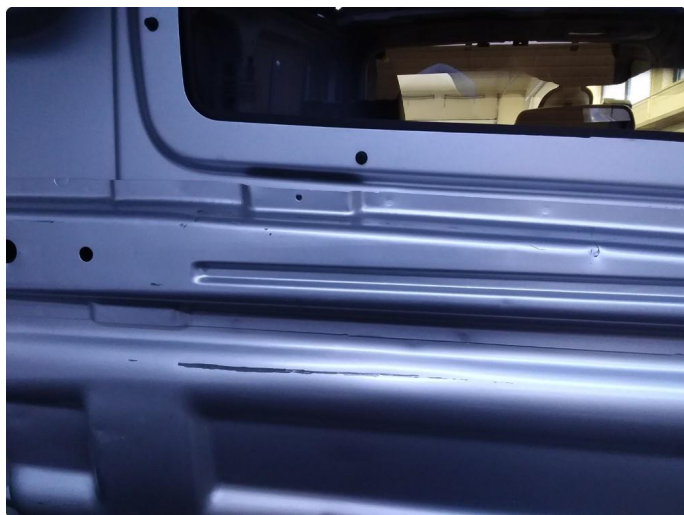
2.1 Generelt mye bulker/riper

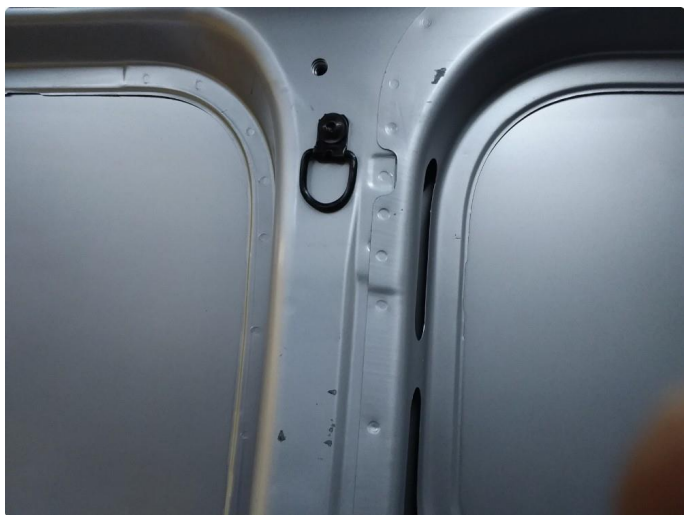
2.1 Generelt mye bulker/riper
