# Tilstandsrapport

Enebolig

Silaveien 34, 8735 STOKKVÅGEN

Befaringsdato: 11.06.2024

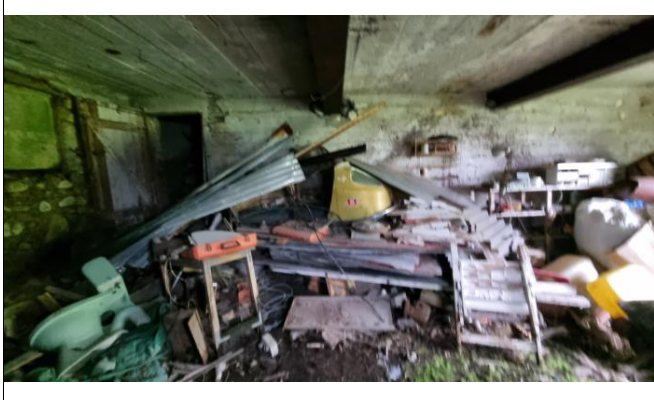
Fjøsene har mye skrot som følger salget.
