Tilstandsrapport

📍 Johan Larsens vei 11 A , 9770 MEHAMN

Gnr. 3, Bnr. 321

Befaringsdato: 09.06.2022

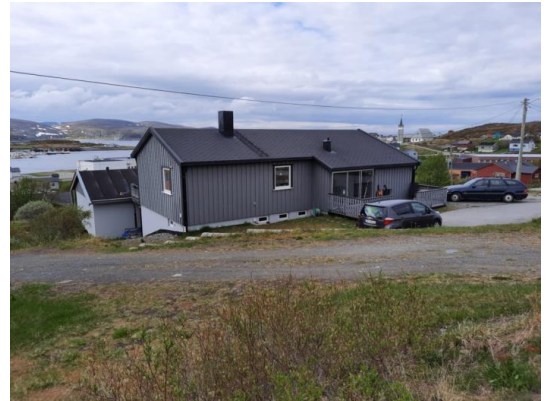
Ingen skader registrert fra bakkenivå.

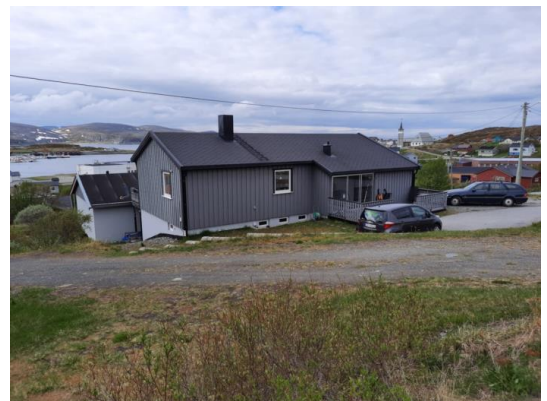
Ståltakrenner m / nedløp

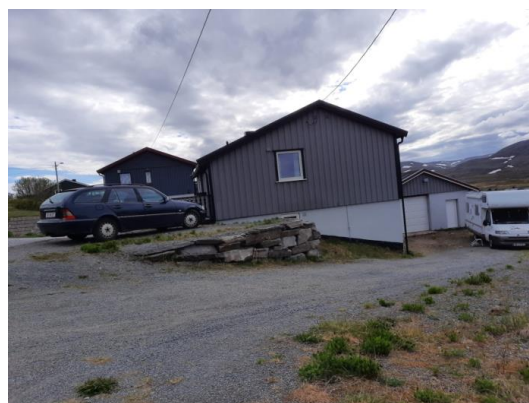
Vinduer av Aluminium er Polsk, 2 -3 lags.

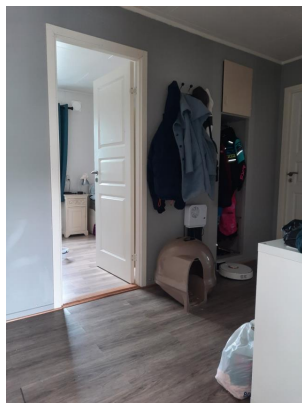
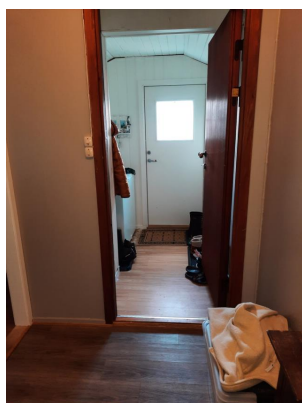
Hvite speil innerdører, malte /lakkerte

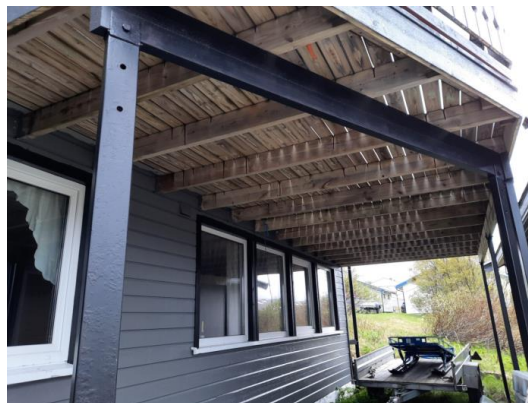
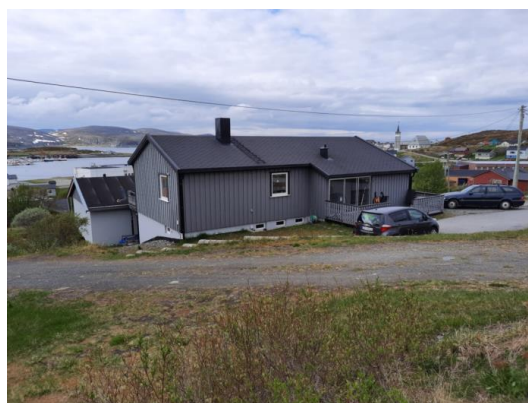
Treterrasse med rekkverk i hovedinngang. Balkong på nedsiden

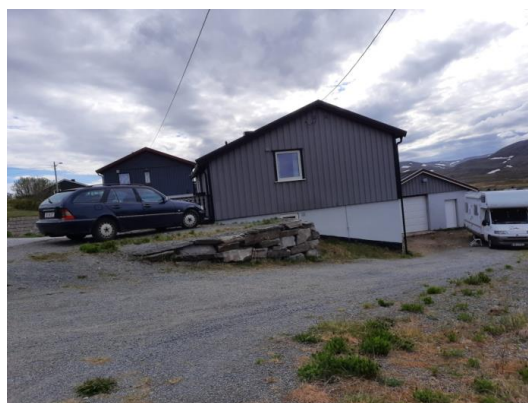
Bilopplagringsplass med steinblokker som støttemur.

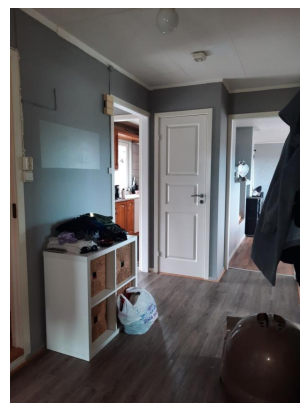
Malte dører, gabondører

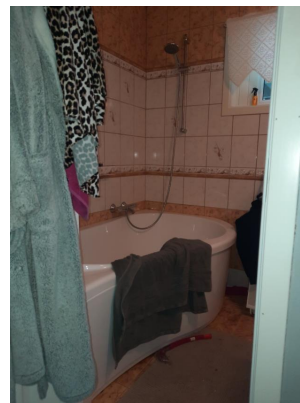
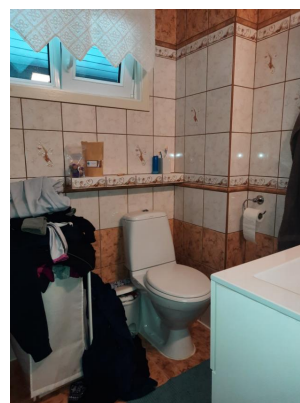
Malte himlingslater

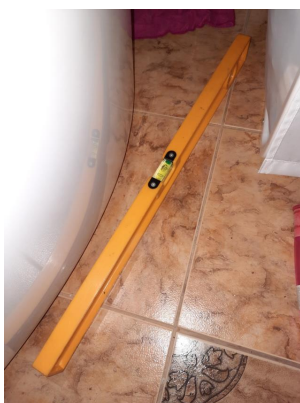
Det er fall mot sluk. Varmeovn over dør

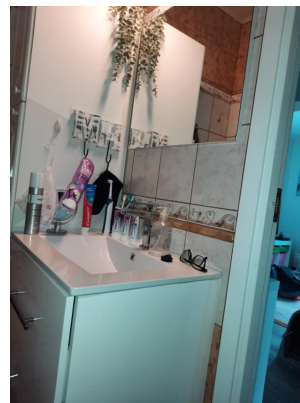
Badekar med dusj. Vaskeservant m / speil over + underskap / langskap

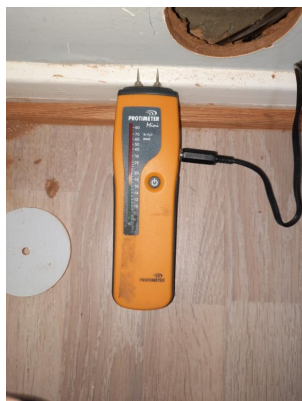
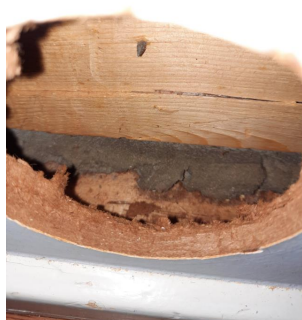
Målt med Protimeter

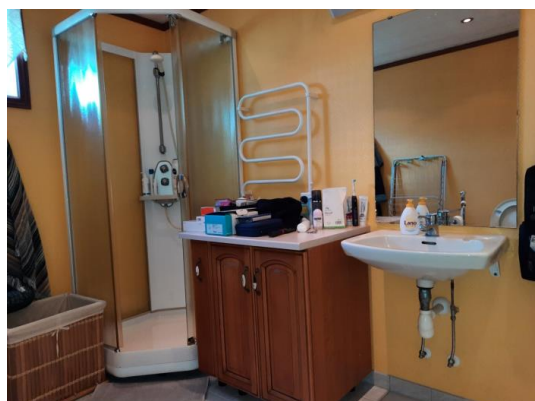
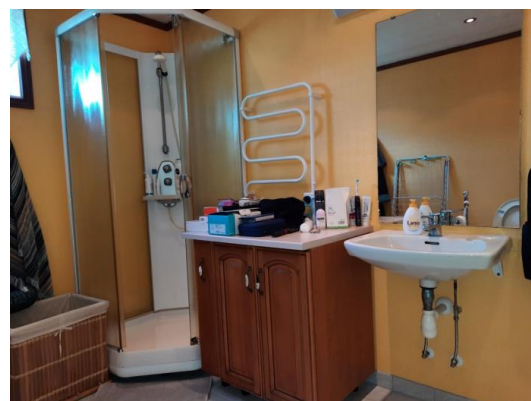
Skap ved siden av vaskeservant.

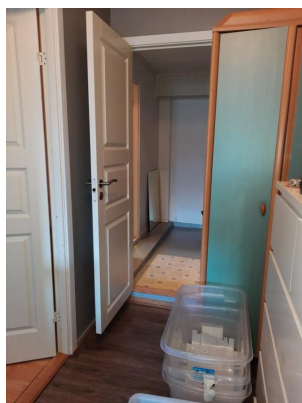
Malte betongvegger, samt vegg til bad / Wc som er platekledd.

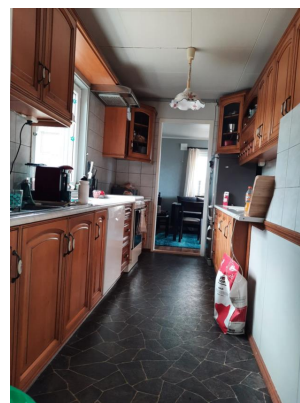
Ventilatoren er montert høyt over komfyr.

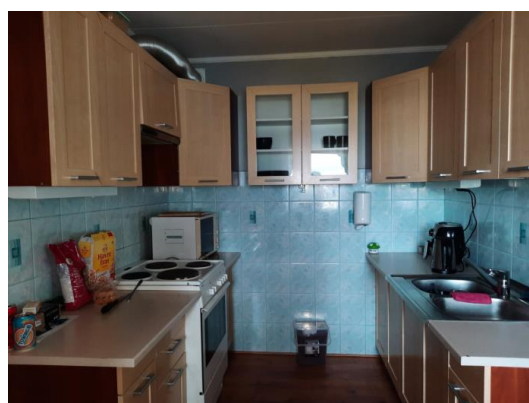
Overflater og innredning TG 1

Komfyr, kjøkkenbenk m / utslagsvask, ventilatorvifte.

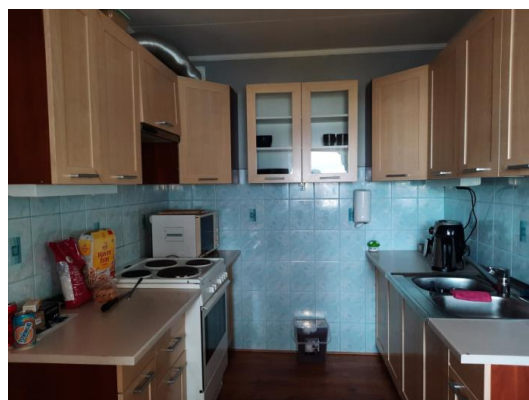
Avtrekk TG 1

Avtrekkørøret er montert inn i vegg

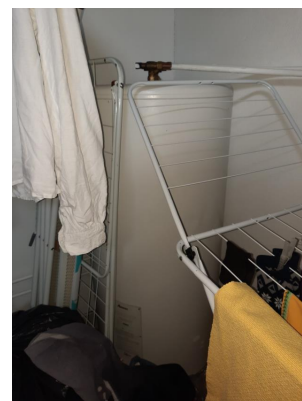
Varmtvannsbereider i kjellerleiligheten er byttet for 4 år siden. Den andre vites ikke.

Alder: 2018

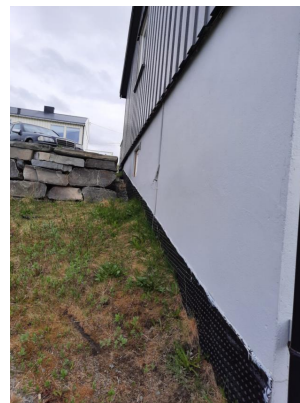
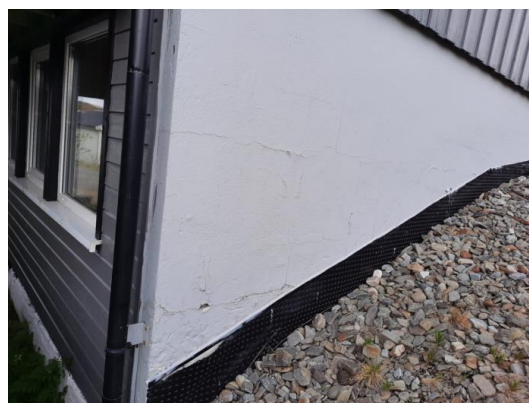
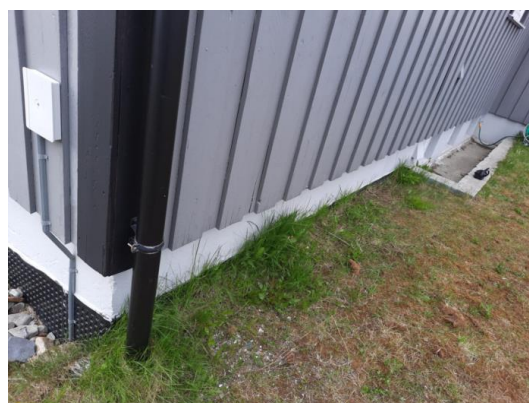
Drenering er foretatt. Knasteplast er synlig med list over.

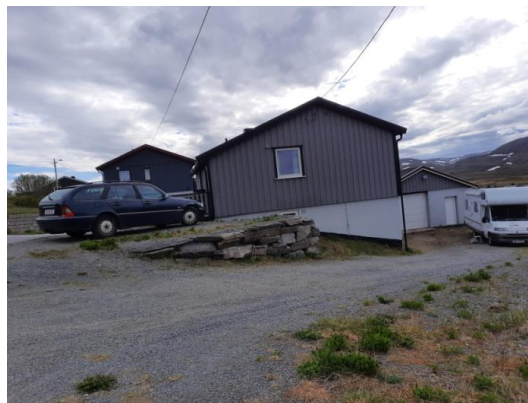
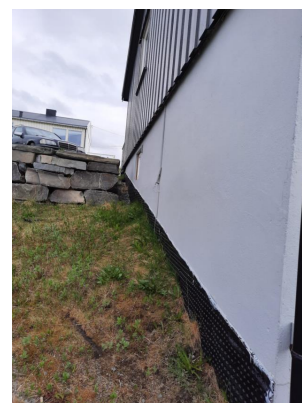
Opparbeidet ny innkjørsel m / parkeringsplass til 1.etg.

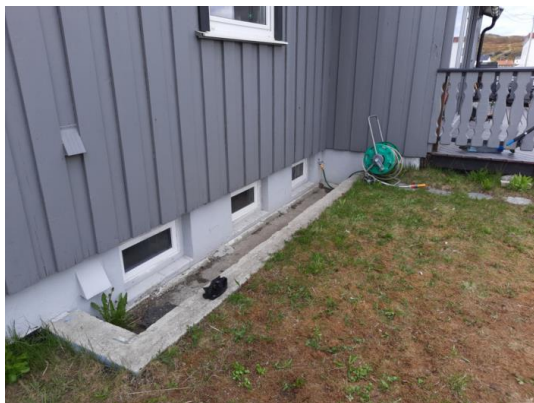
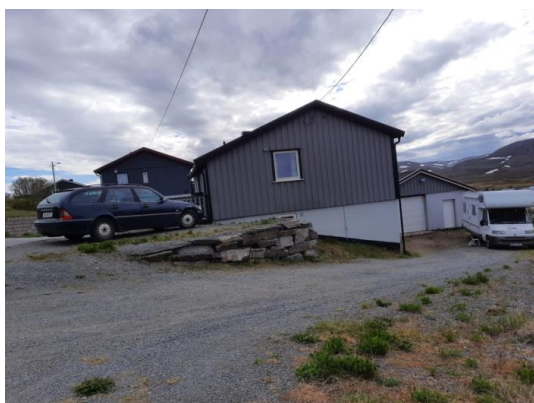
Terrengforhold

Hellende terreng
