SALGSOPPGAVE

**ENEBOLIG MED HAGELEILIGHET – ikke godkjent
GARASJE OG STOR UTEPLASS**

Harevegen 20

Befaringsdato: 19.10.2023

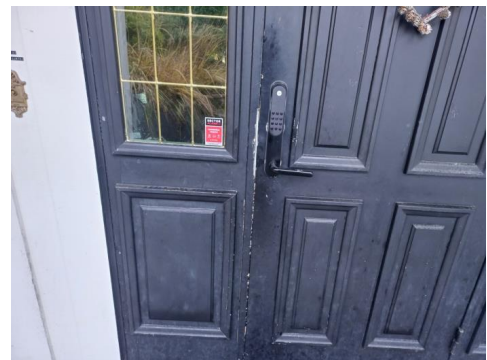
Malingslitt hoveddør. Fuktskader på nedre kant på dør inn til hybel. Utett under dør til hybel.

Nærbilde hoveddør.

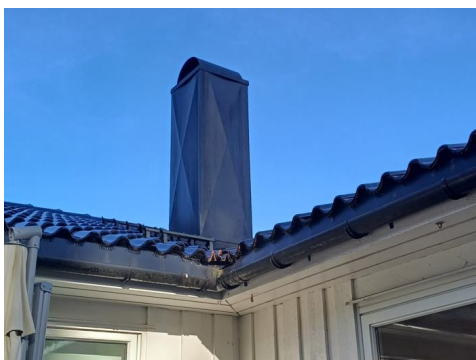
Pipe over tak.

Feieluke må kontrolleres. Pipe på loft bør pusses.

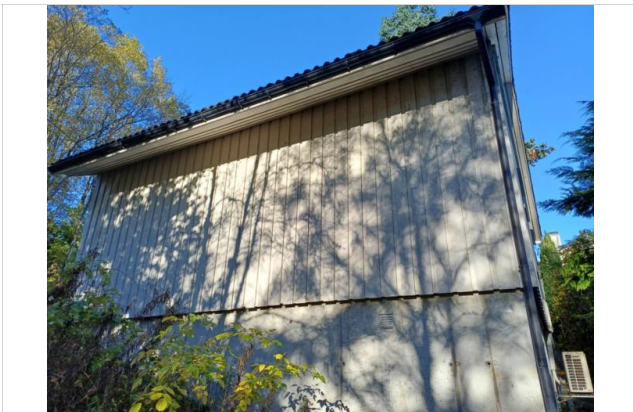
Dels mønt himling, dels synlige hanebjelker. Stor takhøyde i 1. etasje. Malt betonggulv. Malt panel på innvendige vegger i 1. etasje. Dør til kjeller er løs på hengsler og er utett. Avflasset gulv i 1. etasje. Leddport m/elektrisk åpner. Det er registrert mose på takteking. Det er registrert fukt med fuktindikator på gulv mot yttervegg i underetasje. Det er montert varmepumpe i garasje, alder er ukjent. Sprekk i grunnmur. Toppliste på grunnmursplate mangler. Begge etasjer hadde dårlig tilgjengelighet.

Garasje vendt mot sør.
