Tilstandsrapport

📍 Værveien 94, 9770 MEHAMN

gnr. 3, bnr. 198

Rapportdato: 17.10.2023

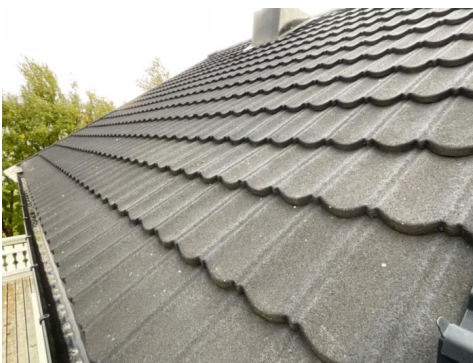
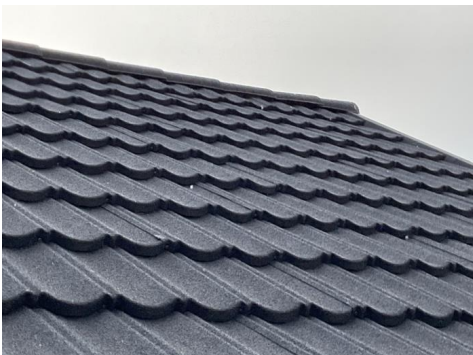
Taktekking TG 1

Svart ståltak/takpanner profilert decra panne tak med "takstein" profil.

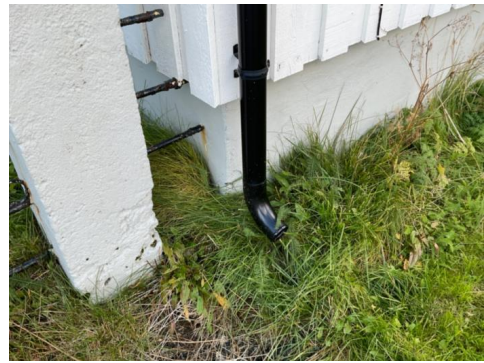
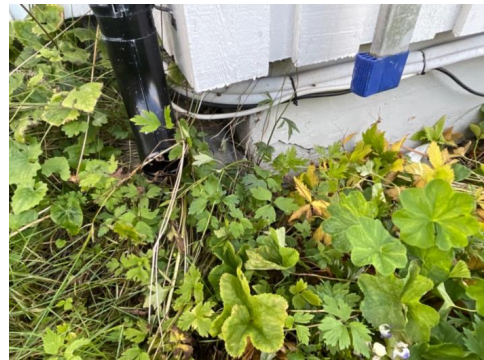
Nedløp og beslag TG 2

Sortlakkerte renner og nedløpsrør samt renne kroker, tappestykker og rørklammer av høyfast varmgalvanisert stål.

- Det må foretas tiltak for å lukke avviket.
- Det bør lages system for bortledning av vann fra taknedløp ved grunnmur.

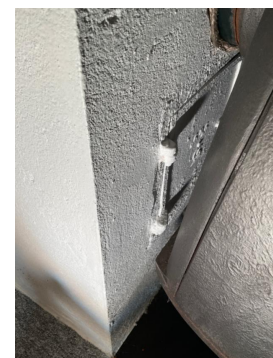
Sotluke bak ildsted v/ kjeller.

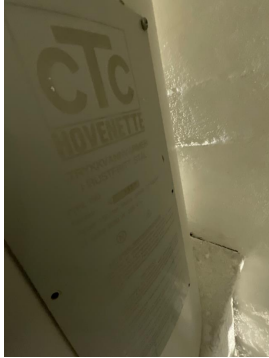
Noe aldrende varmtvannstank på 150 liter

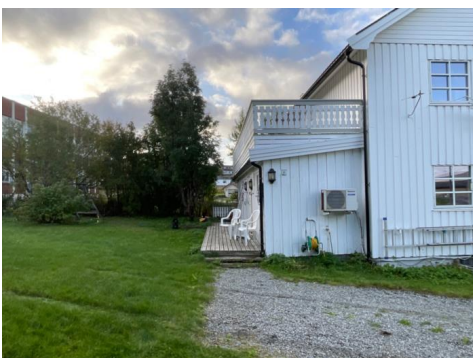
Det er viktig at terrenget heller riktig i områder ved grunnmuren, slik at det er tilfredsstillende hellingsgrad ut fra grunnmuren. Overflatevann skal hurtigst mulig ledes vekk for å unngå unødvendige fuktbelastninger på utvendig fuktsikring og drenering.

Fallforhold fra grunnmuren tilfredsstillende ikke gjeldende anbefalinger/krav. Dette pga. terrenget sin generelle utforming. Anbefalt fall er 1:50 i 3 meters lengde fra grunnmuren.

Tilstandsgrad er satt ut ifra påviste fallforhold.
