# Tilstandsrapport

Fritidsbolig

Ømmervassvegen 329, 8664 MOSJØEN

Befaringsdato: 19.09.2024

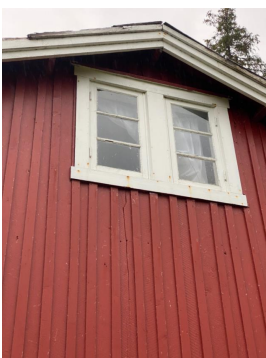
Karmene i vinduer er slitte.

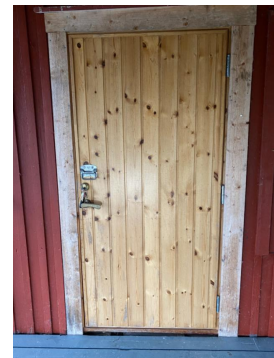
- Det er påvist avvik rundt innsettingsdetaljer.

Beslag under dør bør etableres.

Døren bør justeres.

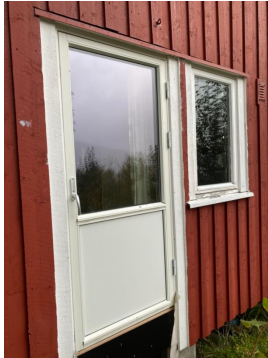
## Dører - Balkongdør 2

- Det er påvist dører som er vanskelig å åpne eller lukke.
- Det er påvist andre avvik:

- Dører må justeres.
- Det må foretas tiltak for å lukke avviket.

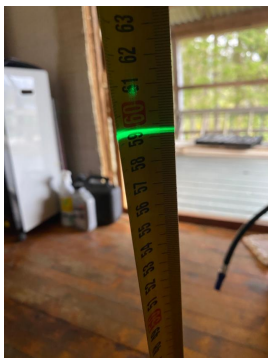
Avvik innenfor 2 m.

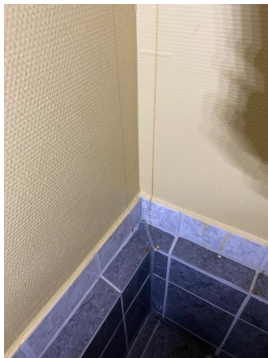
Overgang vegg/gulv.

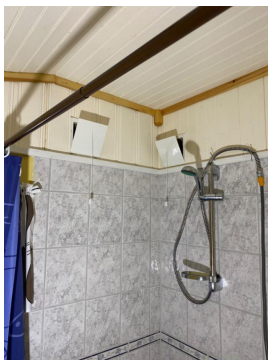
Vegg/tak i dusjsone.

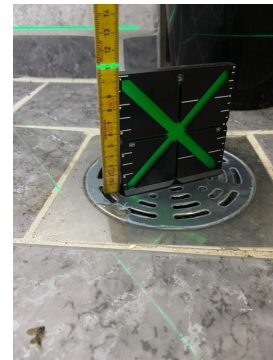
Fall til sluk.

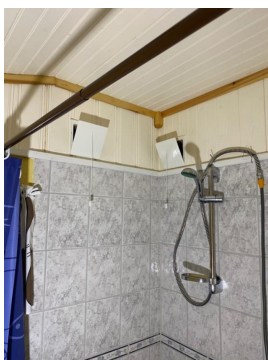
Veggventiler.

Ventil i vegg mot nordøst bør monteres.

Det anbefales etablering av luftespalte i nedkant av døren.

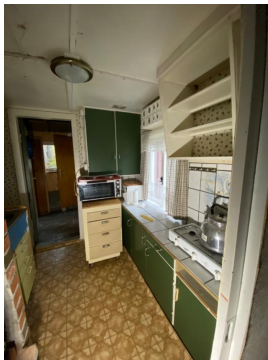
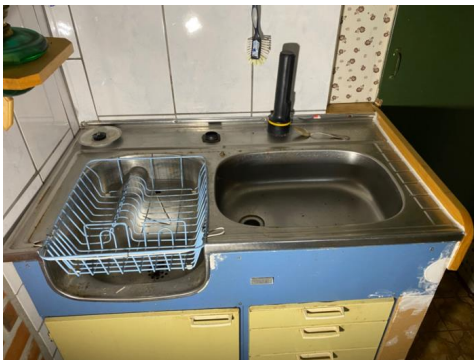
Rørapplegget under utslagsvask. ikke fagmessig tetting. Utslagsvask har rust på undersiden.

- Det må påregnes lokal utbedring/utskiftning.

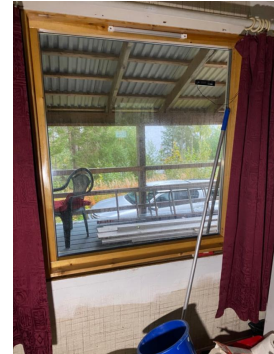
Ventil i vindu, stue.

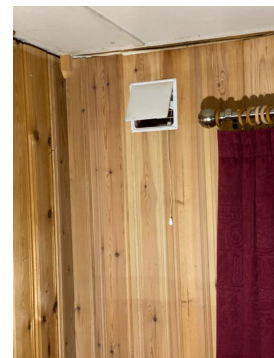
Veggventil, stue.

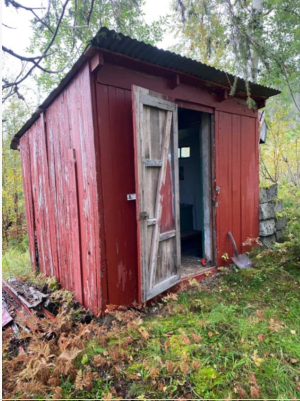
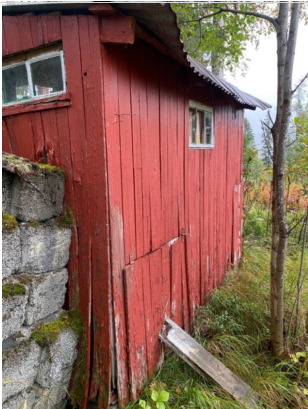
## Bod med utedo.

Bygget har etterslep på vedlikehold og ansees som et rivingsobjekt.
