SALSOPPGÅVE

TOTALREHABILITERINGSOBJEKT

**GNR. 41 BNR. 604
SKOLGEMYRANE 3
I HAREID KOMMUNE**

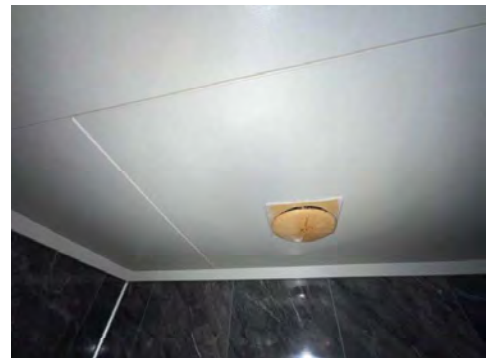
1. ETASJE > BAD 2

TG 1 Tilliggende konstruksjoner våtrom

Hulltaking er foretatt uten å påvise unormale forhold. Hulltaking er foretatt ved/i Vaskerom. Fuktkvotemåling (vekt%) i konstruksjonen ble målt til 9.

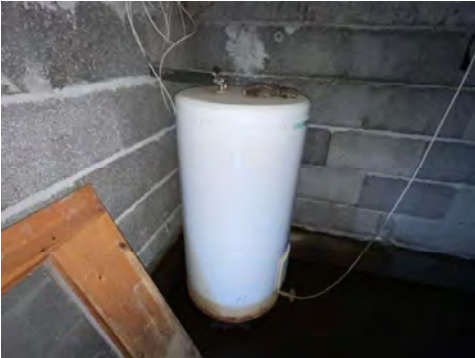
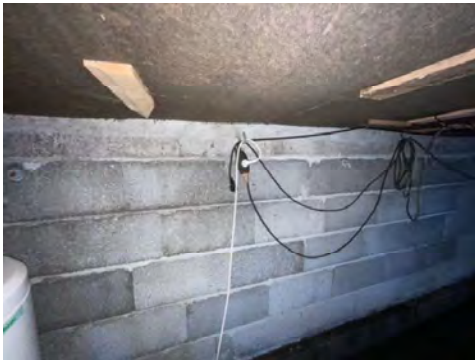
Tank bør byttes ut, den bør også plasseres i selve boligen om mulig.

Kostnadsestimat: 10 000 - 50 000

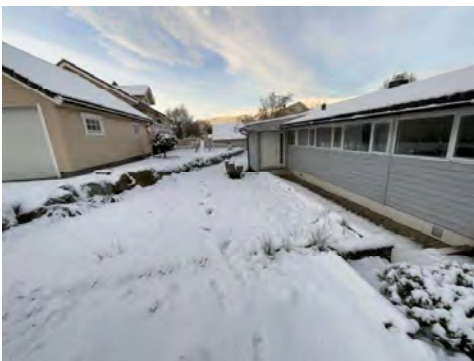
Det er ukjent byggegrunn.

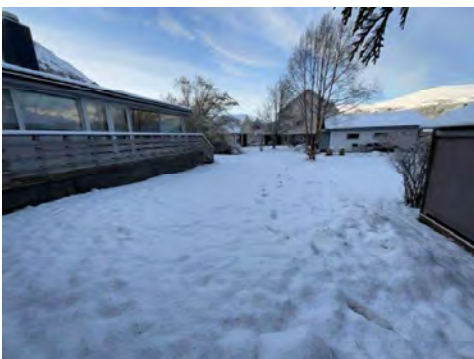
TG 2 Utvendige vann- og avløpsledninger

Utvendige avløpsrør er av ukjent type og er fra 1971. Privat septiktank, kommunal tømming. Utvendige vannledninger er av ukjent type og er fra 1971. Det er offentlig vannforsyning via private stikkledninger.

- Det er ikke behov for utbedringstiltak siden anlegget fungerer i dag, men ut ifra alder kan skader plutselig oppstå på eldre anlegg.
