# Salgsoppgave

## Nygårdsvegen 129, 5350 Brattholmen Halvpart av vertikaldelt tomannsbolig

## HALVPART AV VERTIKALDELT TOMANNSBOLIG

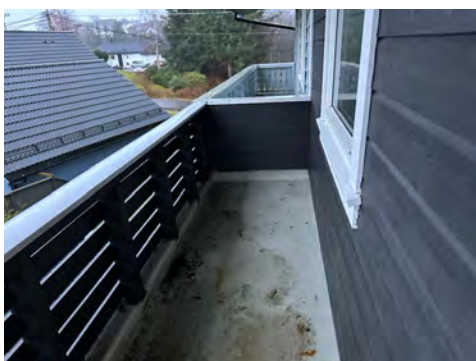
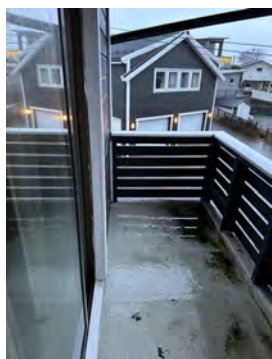
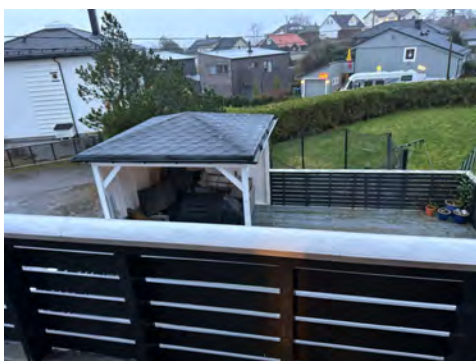
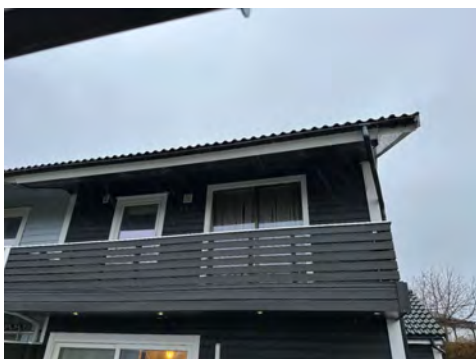
Minimumskrav iht. gjeldende regelverk i TEK 17 er 1,00 meter. På tidspunktet for oppføring var det andre krav til høyde på rekkverk.

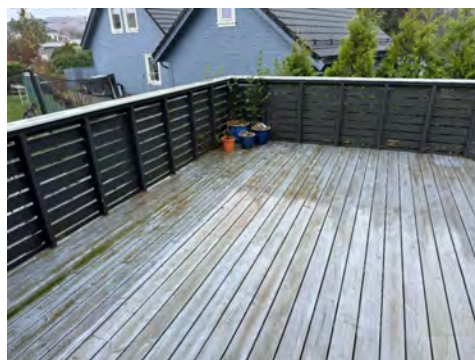
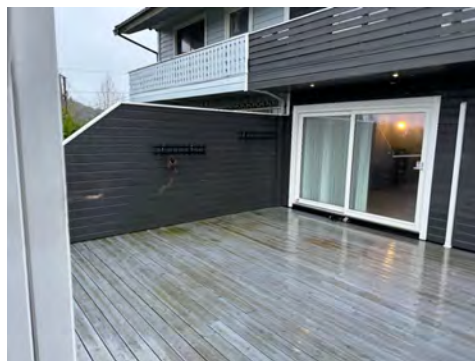
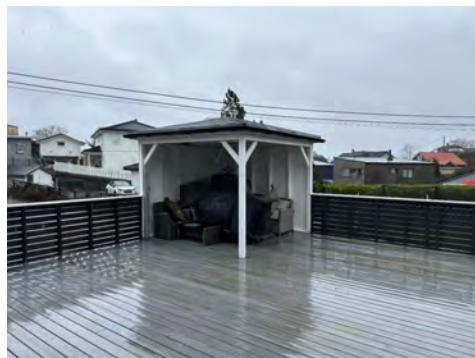
## TG 1 Balkonger, terrasser og rom under balkonger - 2

Boligen har utgang fra stue til en 70 kvm terrasse.

Over terrassen er det et takoverbygg som måler 9,5 kvm.

Terrassen har dekke av trebjelkelag med terrassebord, og rekkverk av trekonstruksjoner. Rekkverkshøyden måler 1,02 meter.

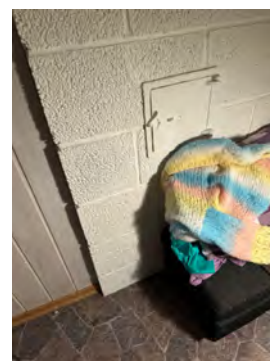
- Ildfast plate mangler på gulvet under sotluke/feieluke på pipe.

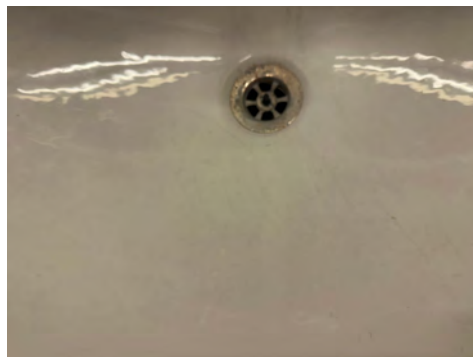
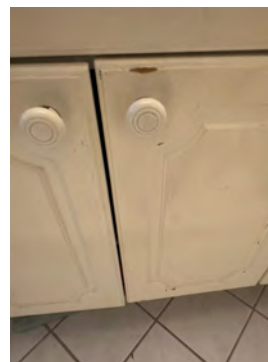
### ! TG 2 Sluk, membran og tettesjikt

- Påviste skader må utbedres.

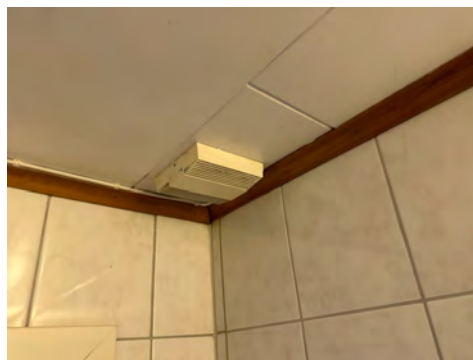
### ! TG 1 Ventilasjon

Våtrommet har avtrekk i vegg, via elektrisk styrt vifte.

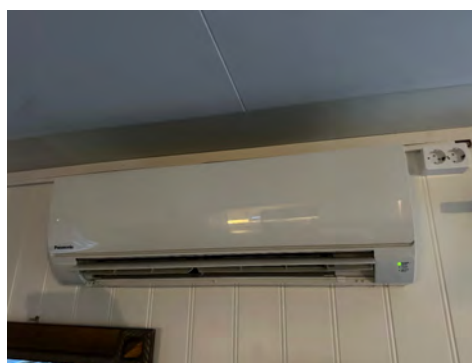
Boligen har en varmepumpe i stuen.

Varmepumpen er ikke funksjonstestet.

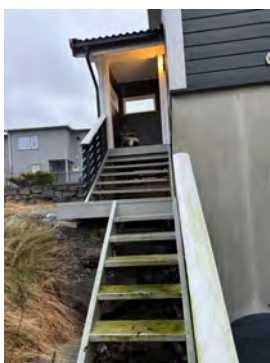
- Det er avvik:

Håndløper bør monteres på vegg.

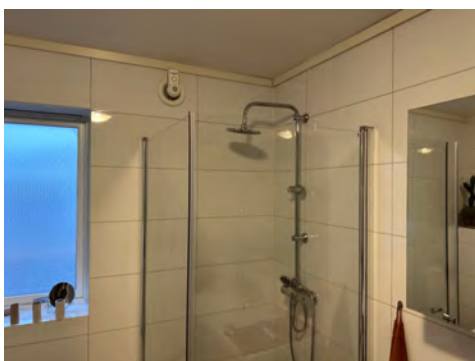
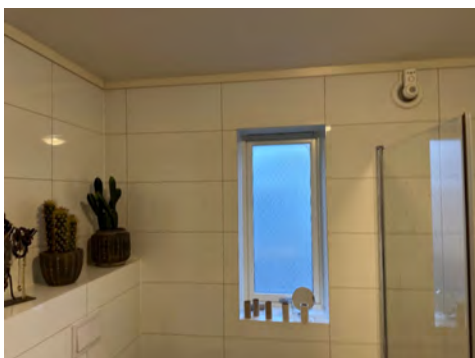
- Det er vindu/dør med ikke fuktbestandige materialer i våtsonen (ved vask, dusj, badekar, osv.), løsningen eller byggematerialet er uegnet
- Vindu er våtsonen til dusjen. Våtsonen går 1 meter fra ende på dusjvegger/kabinett/badekar, og 0,5 meter fra vask.

- Uegnede materialer må fuktbeskyttes/utskiftes.

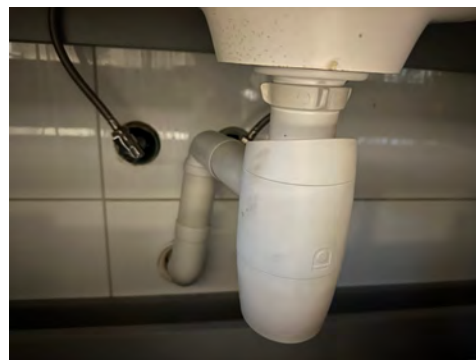
#### Vurdering av avvik:

Det må tettes rundt gjennomføring med egnet materiale.

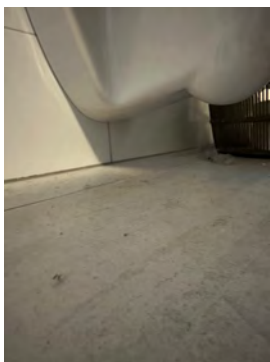
- Det er ikke påvist tilfredsstillende løsning for å synliggjøre lekkasje fra innebygget sistene.

Det er ikke fuget mellom vask og vegg. Dette kan gi fukt inn i underskapet.

- Det må gjøres tiltak for å lukke avviket.

Drenshull bør etableres for at kondensvann eller vann fra lekkasje ledes ut på gulv. Dersom sistene er utført med pose (sealbag eller tilsvarende system), må dette dokumenteres.

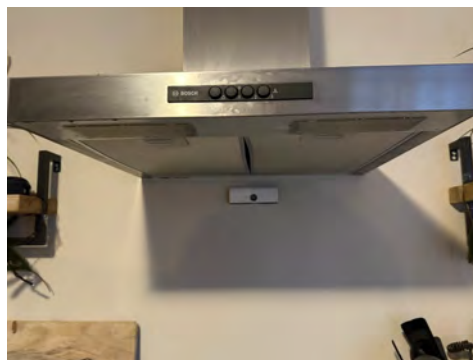
### ! TG 2 Avtrekk

- Om mulig bør det etableres mekanisk/forsert avtrekk ut fra kokesonen.
