# SALGSOPPGAVE

Enebolig på Bøstrand med nærhet til sjøen

Bøstrand-FV819 239, 8540 Ballangen

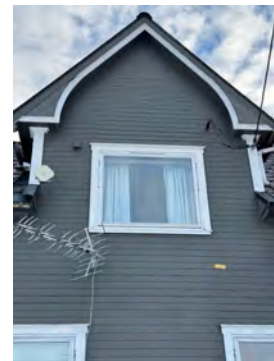
Råteskader nede på bordkledning mot grunnmur.

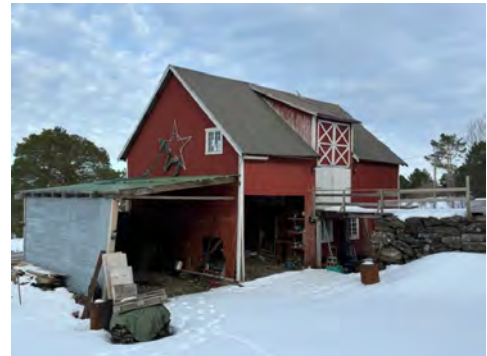
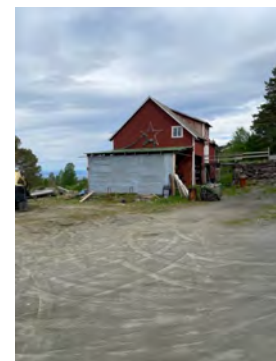
Det er større skjevheter og en del råte i konstruksjonen.

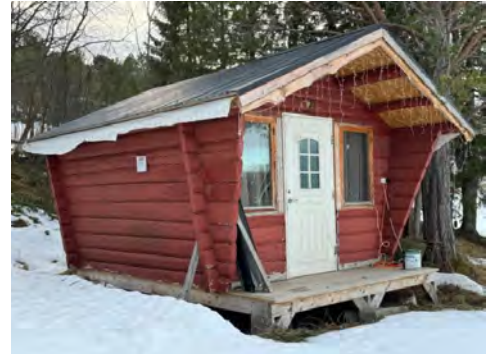
Bygget har generelt et vedlikeholdsbehov og det er skjevheter i konstruksjonen.

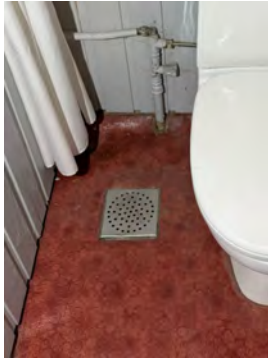
Gulv gir etter ved trykk/gange.

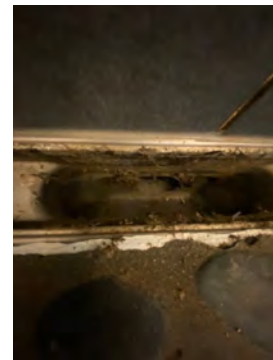
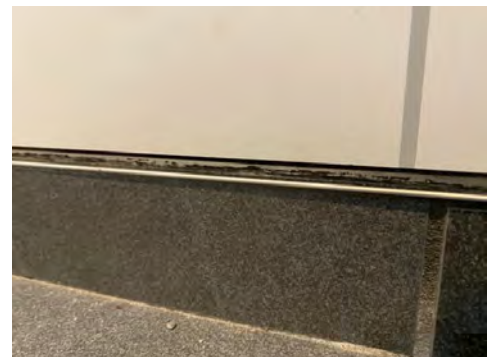
Utbedre utettheter på baderommet.

Innhent dokumentasjon om mulig.

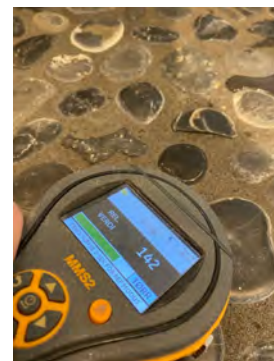
Det er i tillegg påvist andre avvik.

- Hulltaking er ikke foretatt da det allerede er påvist andre avvik i våtsonen.
- Det er påvist andre avvik:

- Det må foretas tiltak for å lukke avviket.

Kostnadsestimat: 10 000 - 50 000

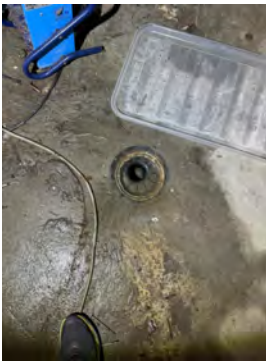
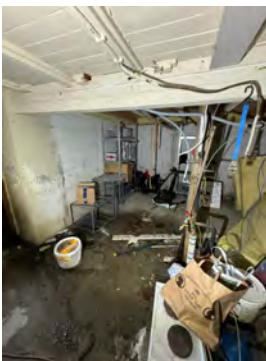
- Våtrommet må totalrenoveres. Alle forhold med tettesjikt, våtsone, sluk m.m. må dokumenteres.

Kostnadsestimat: 50 000 - 100 000

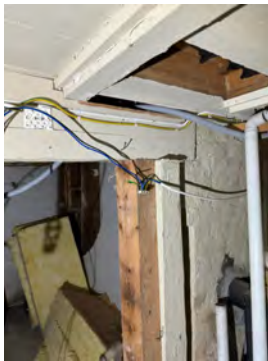
Løse kabler.

Oppgradering/ferdigstilling må påregnes. Estimert gjelder kun påviste løse kabler, koblingsbokser og kontroll av anlegget.

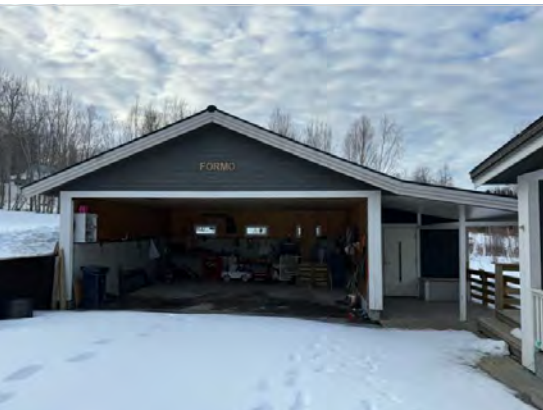
Det gjenstår noe arbeider, blant annet garasjeport.
