# Tilstandsrapport

Enebolig (driver hybelutleie i 2 etasjer).

Markegata 26, 6905 FLORØ

Befaringsdato: 28.04.2025

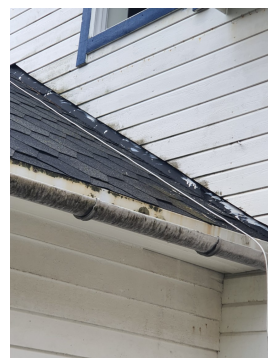
- Det er påvist skader eller avvik på selve taktekingen.
- Mer enn halvparten av forventet brukstid er passert på taktekingen.
- Mer enn halvparten av forventet brukstid er passert på undertak.
- Det er påvist råteskader.

Shingel på tilbygget

- Overvåk tilstanden jevnlig. For å få tilstandsgrad 0 eller 1 må tekkingen skiftes ut, men tidspunktet for når dette er nødvendig er vanskelig å si noe om.
- Tidspunkt for utskiftning av takteking nærmer seg.
- Lokal utbedring må utføres.
- Lokal utbedring/utskifting av fukt/råteskadet treverk.

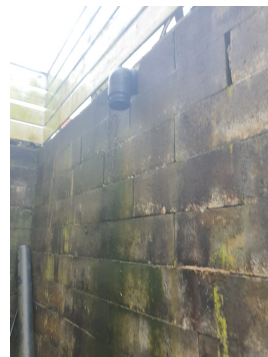
- Det er ikke tilfredsstillende bortledning av vann fra taknedløp ved grunnmur.
- Det er påvist avvik i beslagløsninger.
- Det mangler snøfangere på hele eller deler av taket, men det var ikke krav om dette på byggemeldingstidspunktet.
- Det mangler tilfredsstillende adkomst til pipe for feier.
- Mer enn halvparten av forventet brukstid er passert på renner/nedløp/beslag.
- Det er store deformasjoner i renner og nedløp.

Bortledning av vann rett inn til nabo i øst.

- Det er ikke krav om utbedring av snøfangere opp til dagens krav.
- Det bør lages system for bortledning av vann fra taknedløp ved grunnmur.
- Avvik i beslagløsninger må utbedres.
- Nye renner og nedløp må monteres

Ved skifte av takstein må en skifte takrenner også.

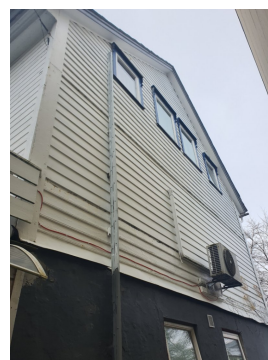
Øst siden

- Det er ingen eller liten lufting i nedre kant av kledning mot grunnmur.
- Det er påvist råteskader i veggkonstruksjonen.
- Det er påvist spredte råteskader i bordkledningen.
- Det er ingen lufting i konstruksjonen.

- Råteskadede konstruksjoner må skiftes ut.
- Lufting/ventilering bør forbedres.
- Det bør foretas tiltak for å bedre lufting av kledningen.

Ved oppgradering av kledning bør en tilleggs isolere ytterveggene.

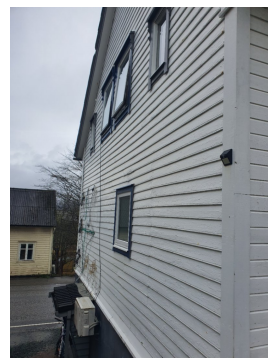
Vestsiden med gammel kledning.

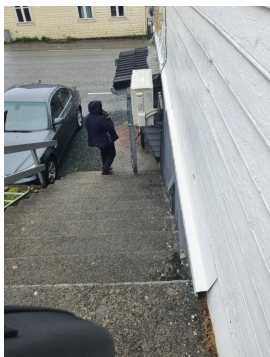
Montert på beslag mot trapp.

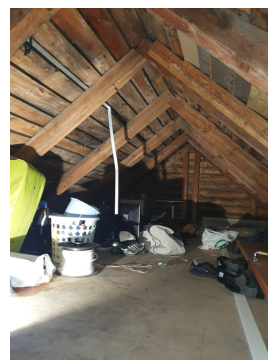
Andre deler er materiellene fine.

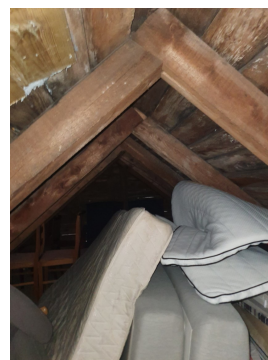
Loft er delvis brukt til lager og vanskelig å inspisere alt

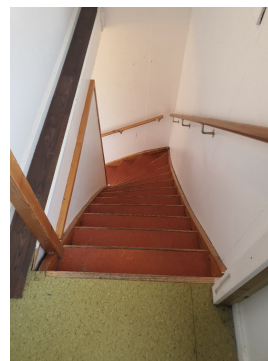
Trapp til loftsetasjen.

Dette er en smal trapp for så mange personer som bor i denne etasjen selv om det er etablert nødstige på østveggen.

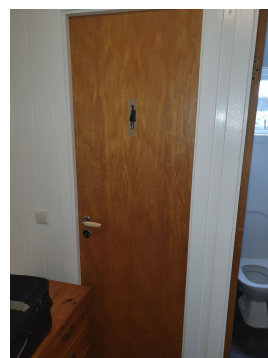
På loft er det flere dører hull/skade i dette har med bruken å gjøre!

Finerdører andre steder også på loft.

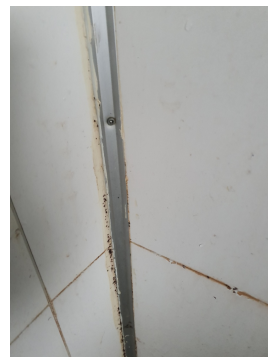
Hjørnelist festet med skruer.

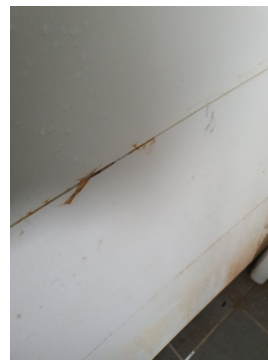
Baderomspanel ligger horisontalt!!

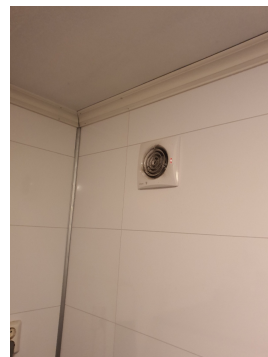
Mekanisk vifte som trenger vedlikehold.

- Det bør etableres tilluft til våtrommet.
- Det bør etableres tilfredsstillende tilluft til våtrom f.eks. luftespalte ved dør e.l.

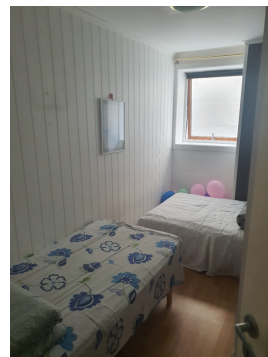
Liten hybel med 2 senger og lite vindu for rømning og eneste tilluft.

- Om mulig må balansert ventilasjon vurderes. Det vil imidlertid sjelden være økonomisk rasjonelt som et enkeltstående tiltak i en bolig som dette. Dersom boligen en gang skal renoveres, kan man vurdere balansert ventilasjon eller andre tiltak for å bedre kvaliteten på innemiljøet.
- Det bør etableres veggventiler/vindusventiler i alle oppholdsrom som ikke har det.
- Det må gjøres nærmere undersøkelser.

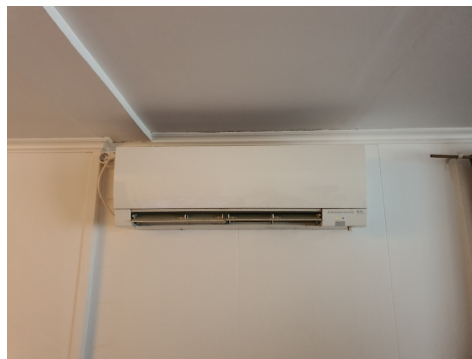
Varmepumpe i kjeller.

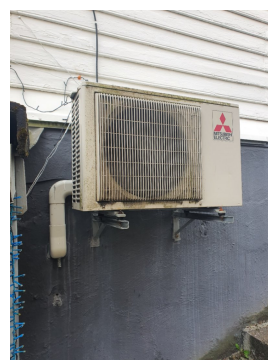
Varmepumpe for kjeller.

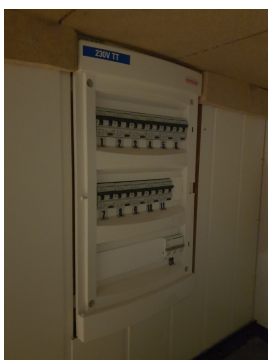
Skap i hovedetasjen uten benevnelse om kurser.

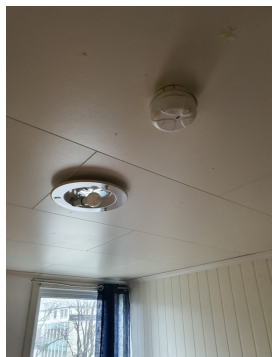
1. Er det mangler for brannslukningsutstyr i boligen iht. forskriftskrav på søknadstidspunktet, men minst Byggeforskrift 1985?  
**Ja Må ha kontroll i forhold til bruken.**
2. Er det skader på brannslukningsutstyr eller er apparatet eldre enn 10 år?  
**Ja Utvidet kontroll!**
3. Er det mangler på røykvarsler i boligen iht. forskriftskrav på søknadstidspunktet, men minst Byggeforskrift 1985?  
**Ukjent Det er ikke omsøkt denne bruken av boligen.**
4. Er det skader på røykvarslere?  
**Ja Utvidet kontroll!**

Røkvarsler i hovedetasjen.

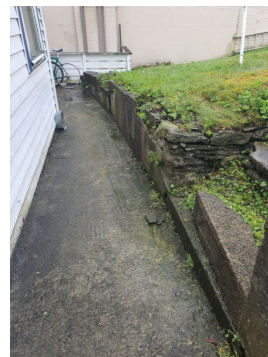
- Det mangler, eller på grunn av alder er det sannsynlig at det mangler, utvendig fuktsikring av grunnmuren ved kjeller/underetasje.
- Mer enn halvparten av forventet levetid på drenering er overskredet.
- Det er ut ifra observasjoner konstatert at drenering/tettesjikt har funksjonssvikt/svært begrenset effekt.

Fall fra terrenget mot boligen og eldre utett betongdekke.

- Tiltak for redrenering rundt boligen kan ikke utelukkes.
- Det må gjennomføres ytterligere undersøkelser.
- Det må foretas utskiftning av drenering/tettesjikt.

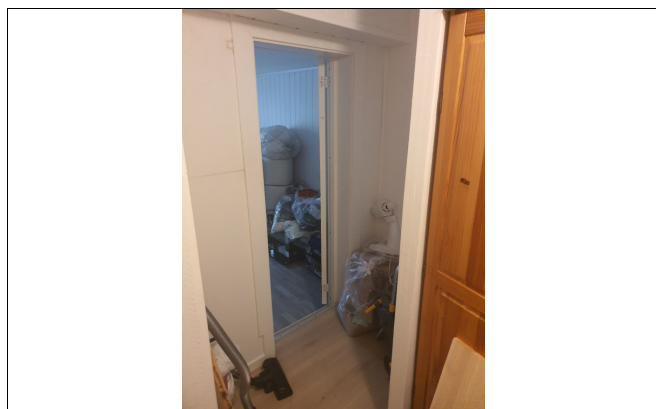
Område ved bod i kjeller.
