VESTLI:

ADRESSE: Ellen Gleditsch` vei 22, 0987 Oslo
Gnr. 99, bnr. 255

TILSTANDSRAPPORT

Skaderapport

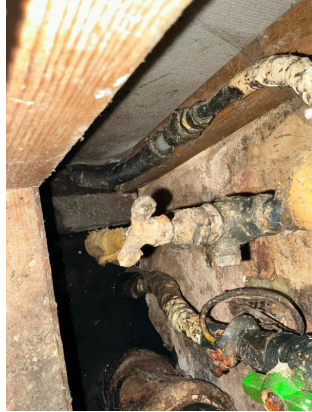
Fukt og soppskader inne i rørkasse og på deler av boligens brannskille mot nabo.

Kjeller - Bad:
Gipsplater (brannskille) er våte og
preget av sopp.

Fjerne råteskadet materiale

Tørking av betonggulv og øvrige fuktige konstruksjonsdeler.

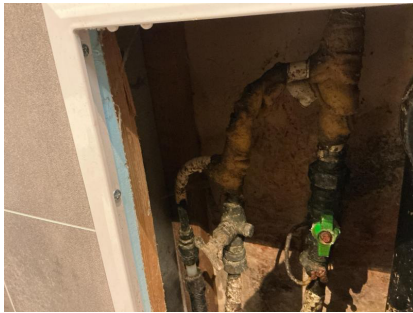
Kjeller - Bad:
Gipsplater (brannskille) er våte og
preget av sopp.

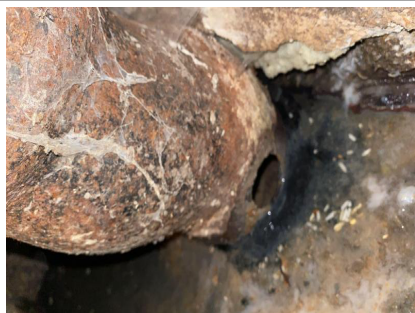
Ikke registrert grunnlag for regress, skadeårsaken er håndverkerfeil utført på ukjent tidspunkt. Avløpsrør fra 1970.

Skadeårsaken er brudd på avløpsrør.

Kjeller - Bad: Bilde oversendt fra forsikringstakers rørlegger. Hull i avløpsrør

Under vår undersøkelse oppdaget vi en lekkasje fra avløpsledningen i første etasje, bak veggen på badet. Det er identifisert et hull i avløpsledningen som kommer opp fra bunnen.

Vannrør og avløpsrør er sannsynligvis 55 år gamle. Jeg anbefaler å ta kontakt med rørlegger for å vurdere utskifting for å unngå at tilsvarende skade skal oppstå på nytt eller utvikle seg videre.

- Umiddelbar utbedring av lekkasjen for å unngå videre vannskader.
- Vurdering av utskifting av de gamle rørene for å sikre et mer robust rørsystem.
- Vi anbefaler også en videre inspeksjon av andre rørføringer for å avdekke eventuelle fremtidige lekkasjer.

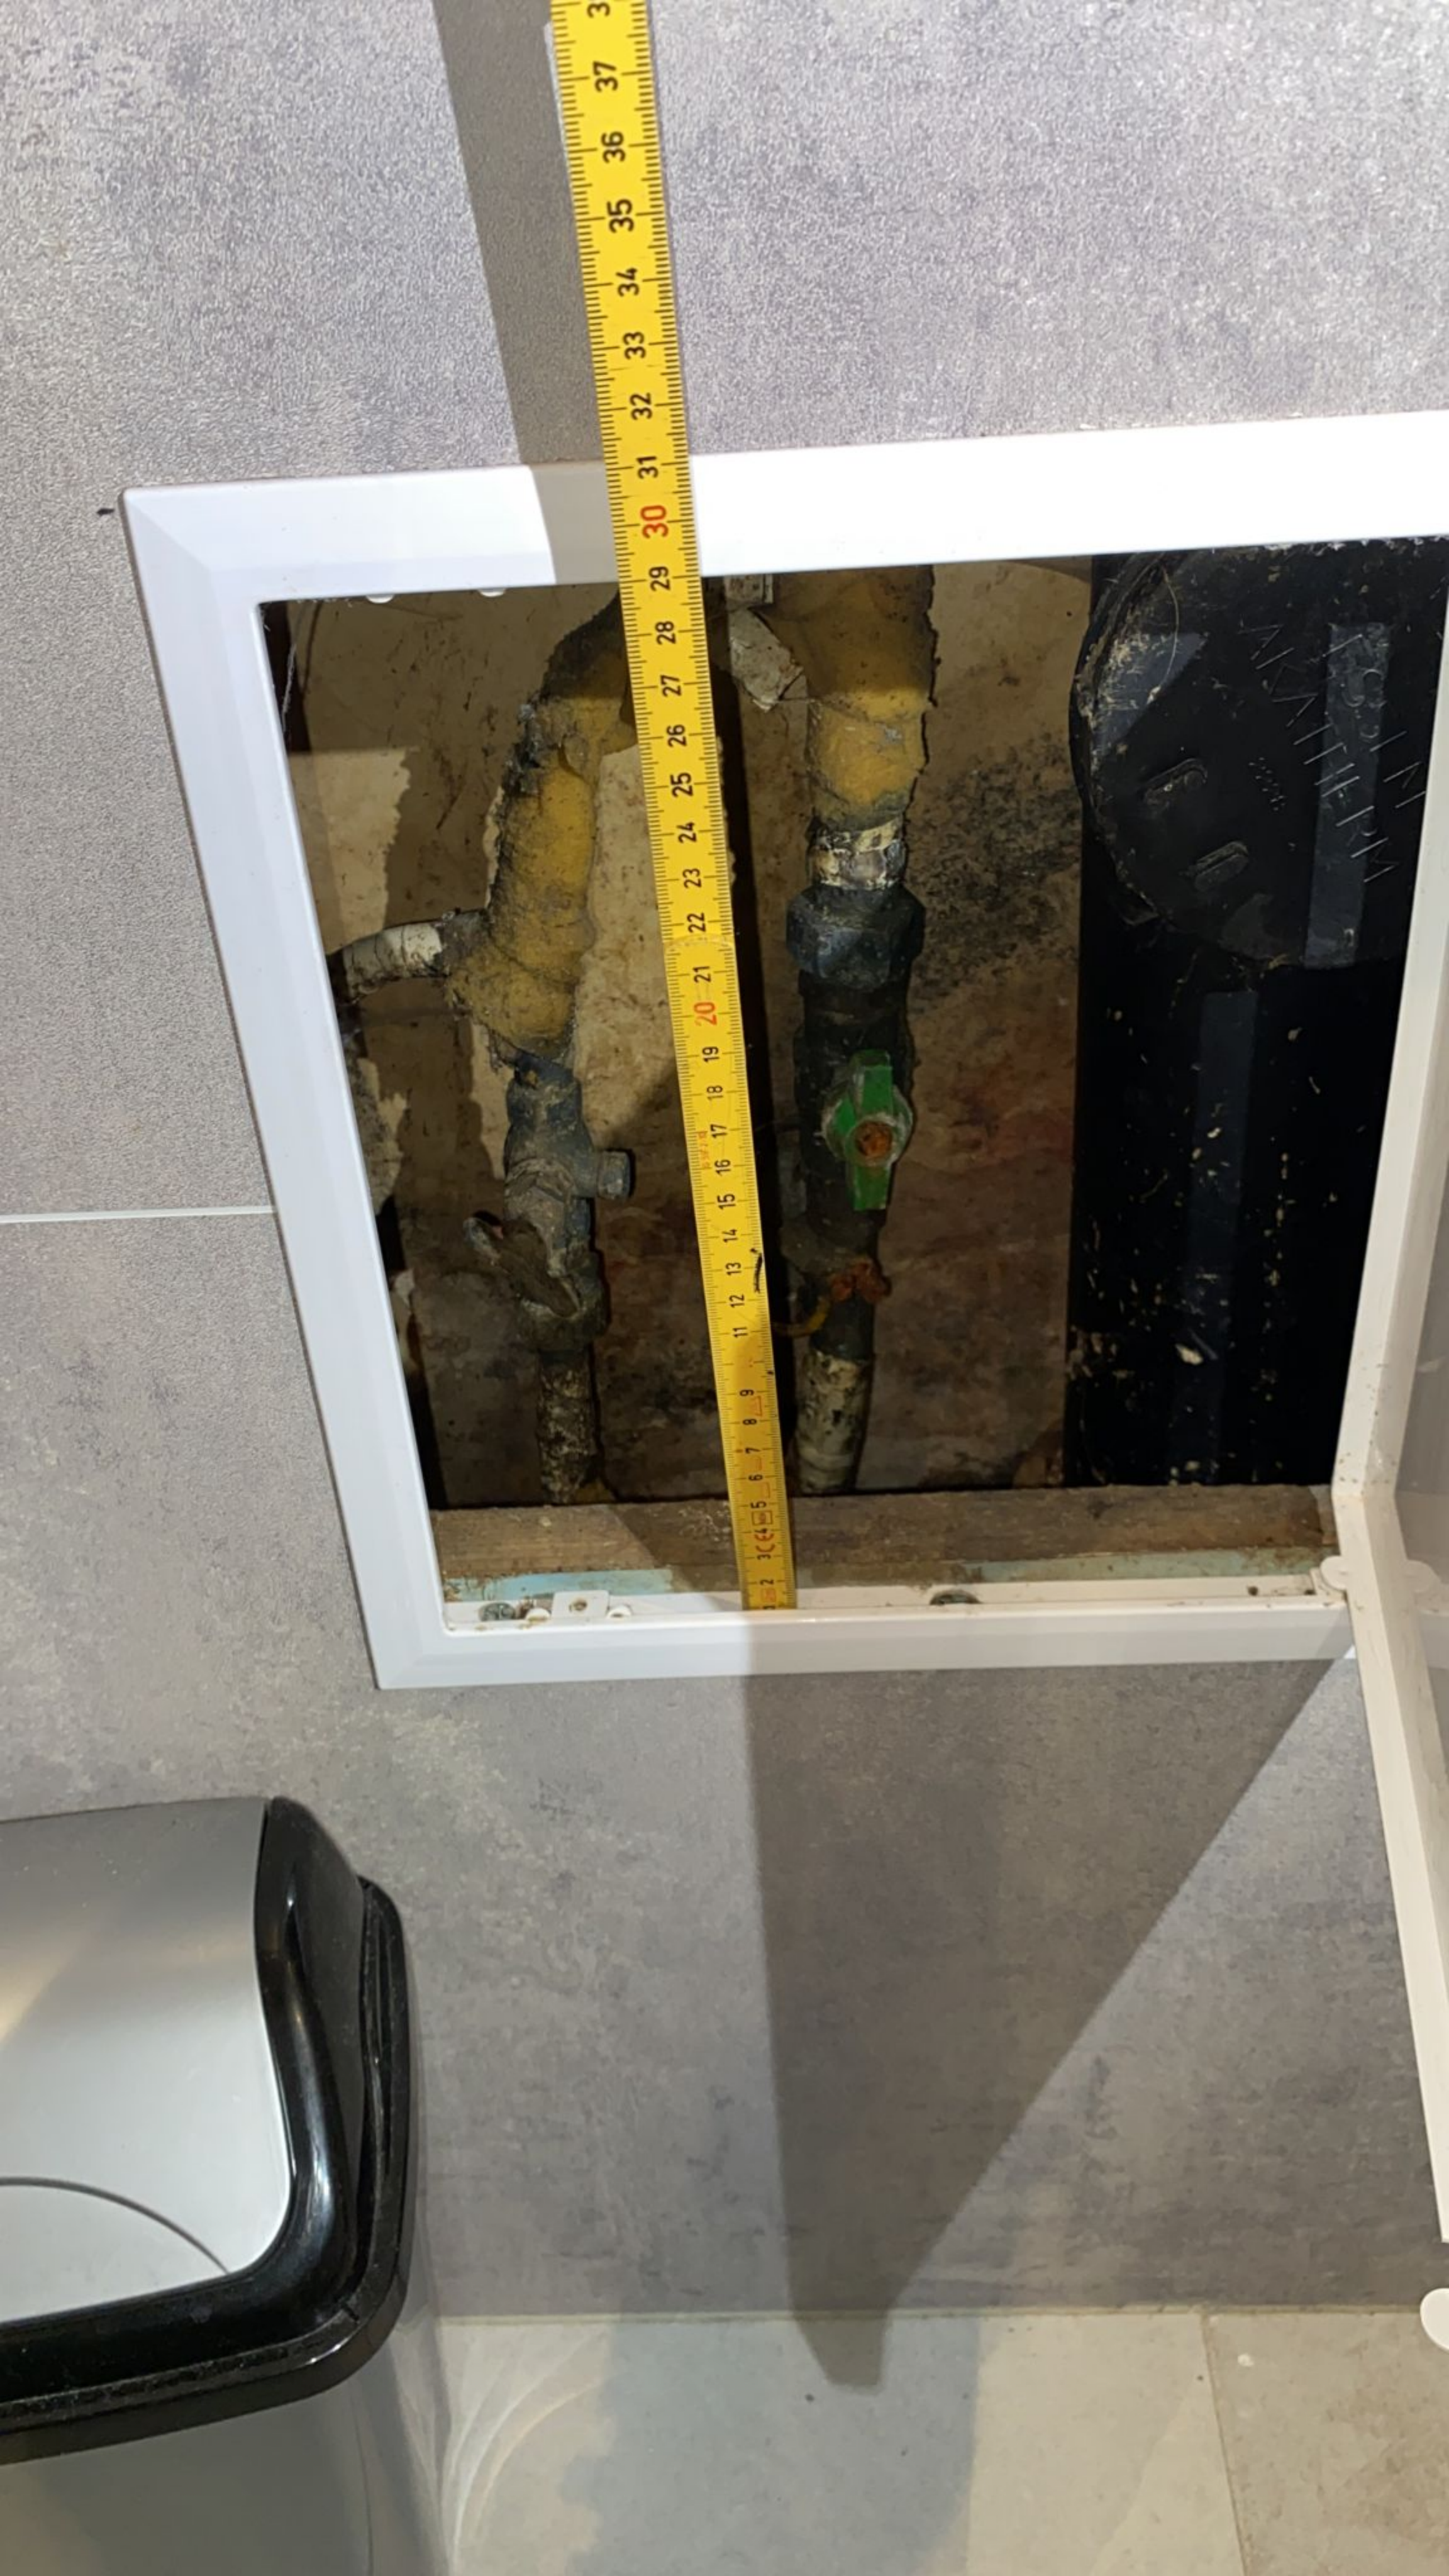
Kjeller - Bad:
Gipsplater (brannskille) er våte og
preget av sopp.

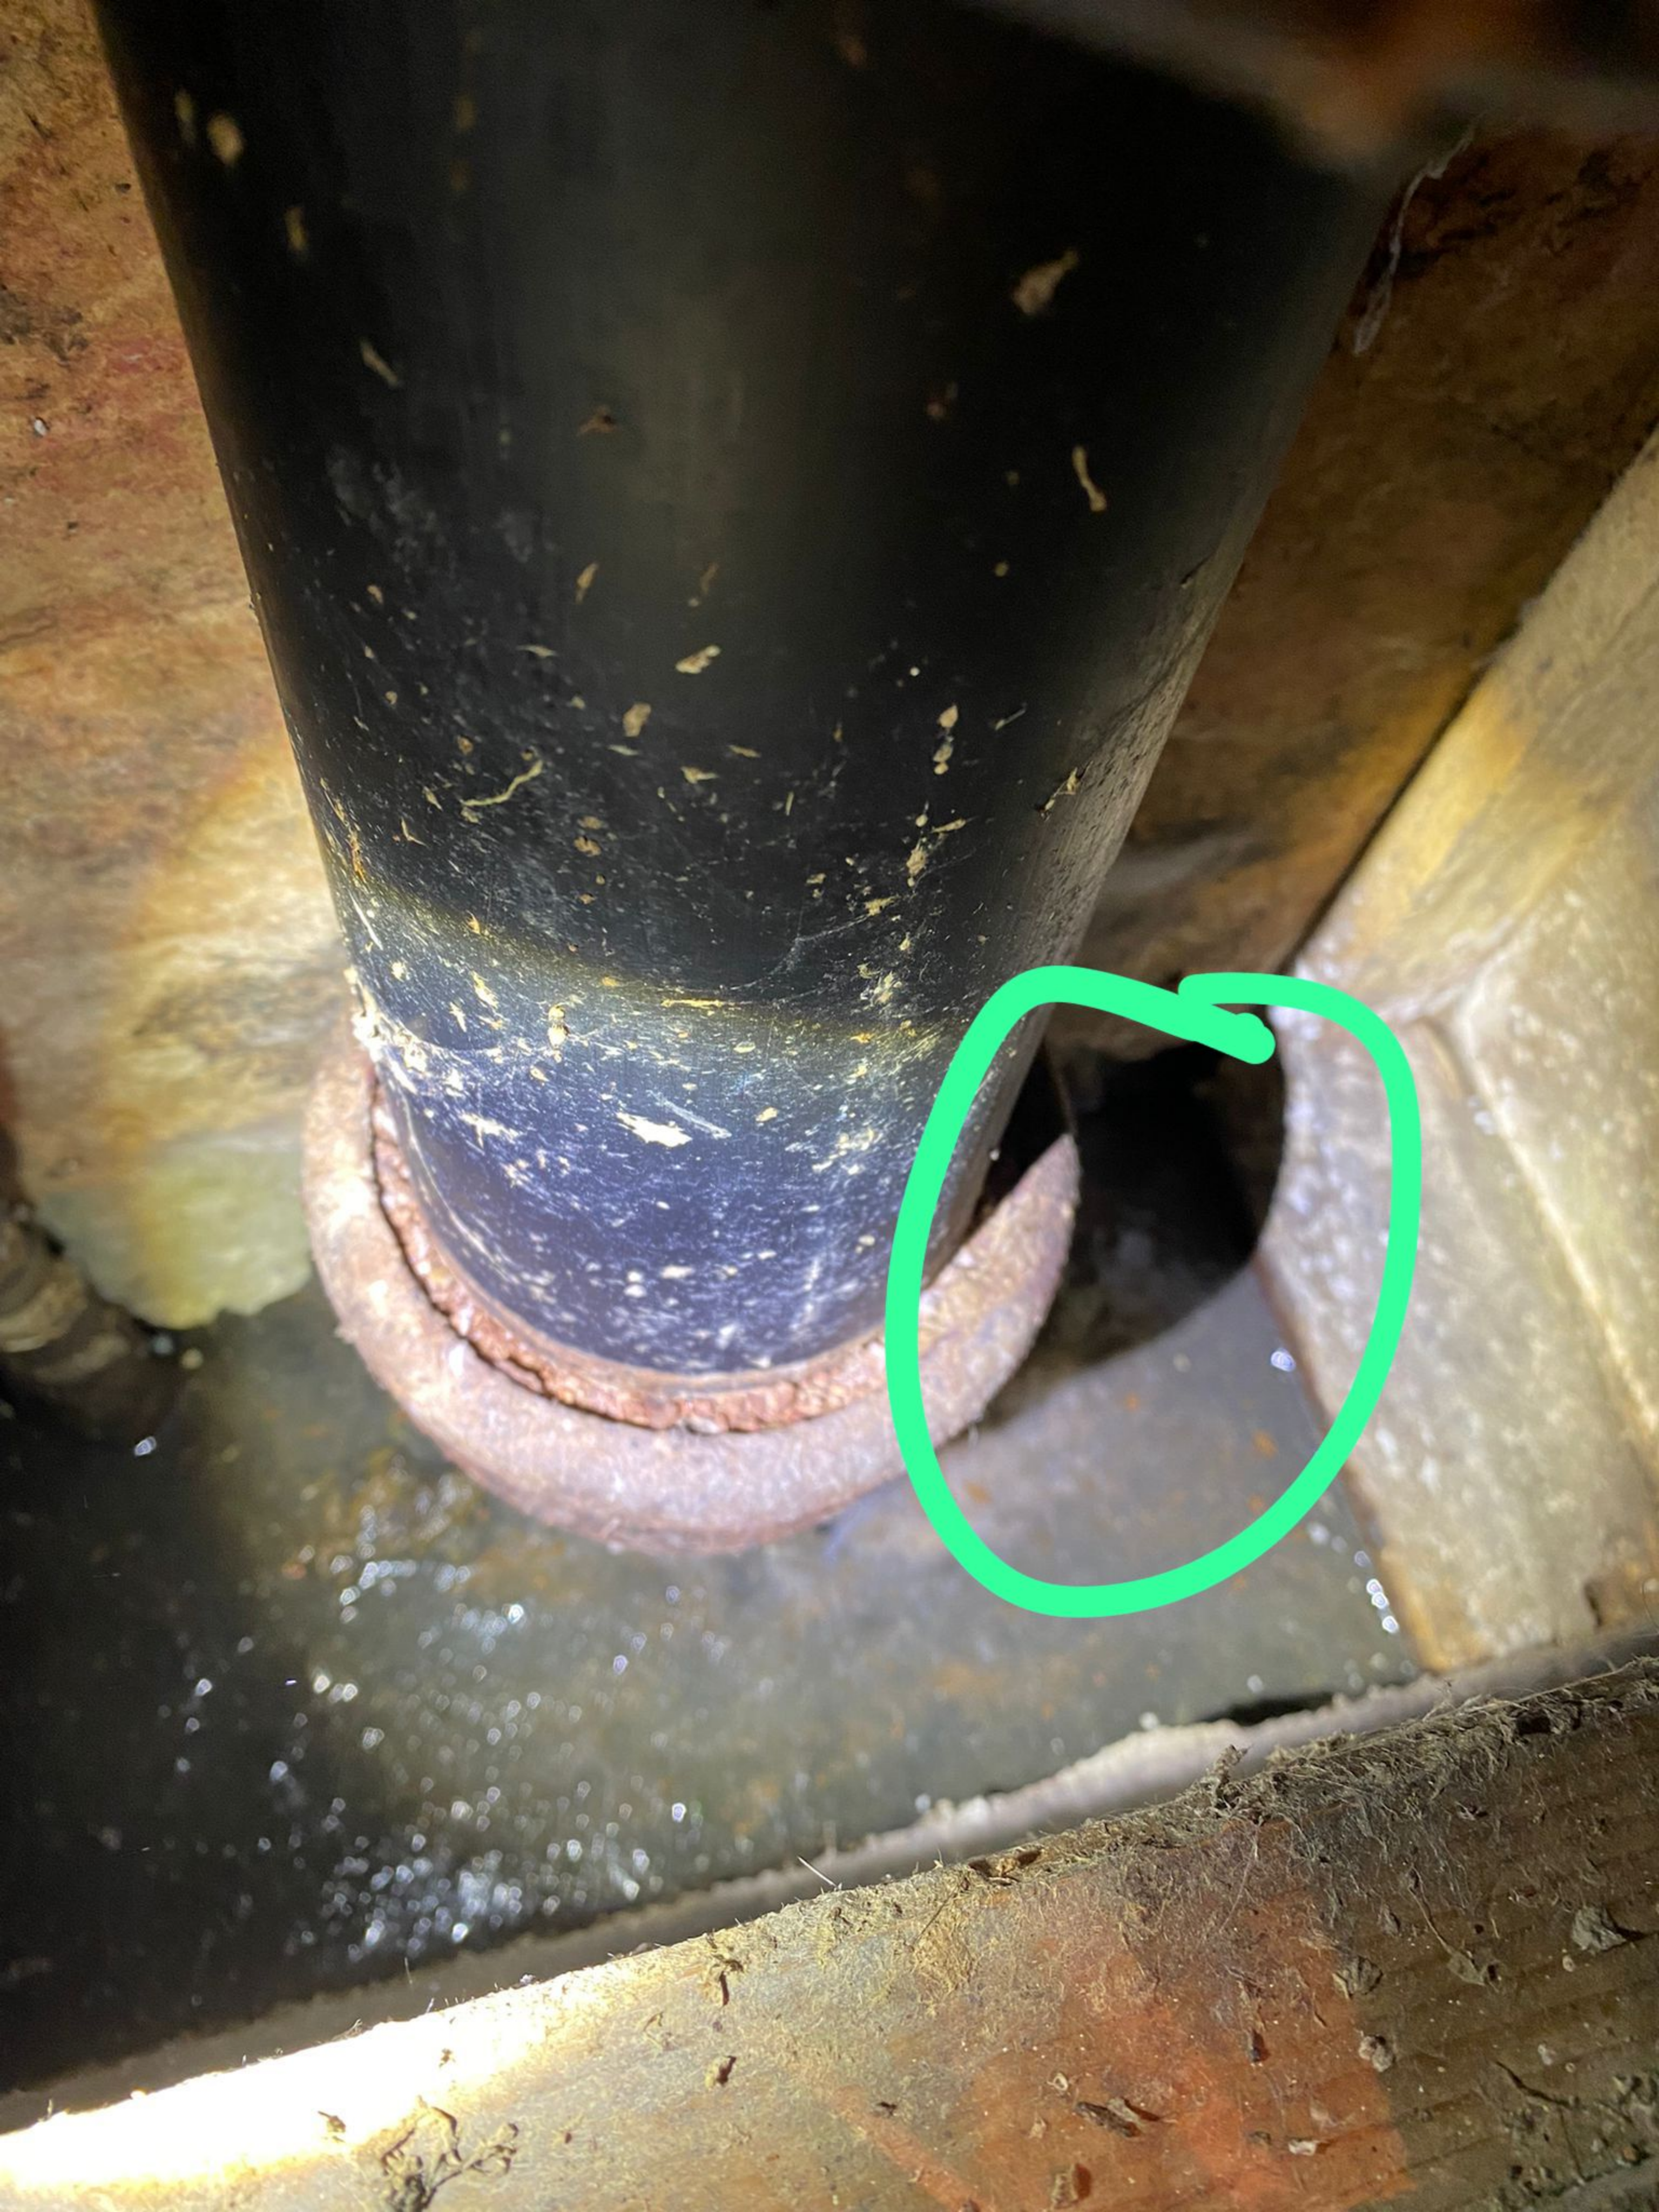
Vannet strømmet ut av hull i avløpsrøret
