# Leilighet til salgs

Tordenskjoldsgate 24 C, Mosjøen

# Tilstandsrapport

## BOLIGBYGG MED FLERE BOENHETER

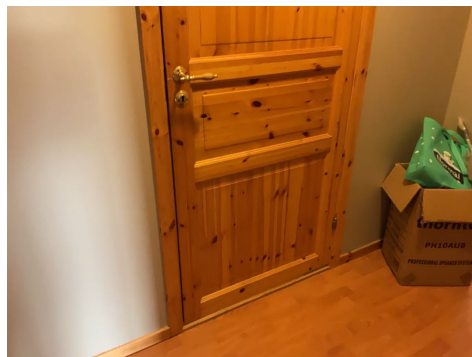
Dør mellom stue og gang er demontert og lagret på bod.

- Enkelte dører må justeres.

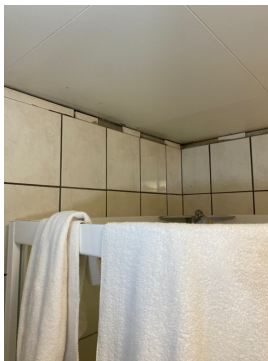
Taket mangler taklister.

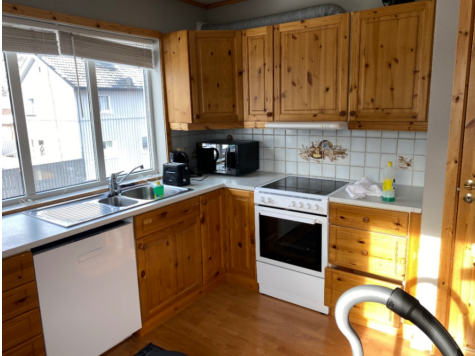
Innredningen har noe bruksslitasje.

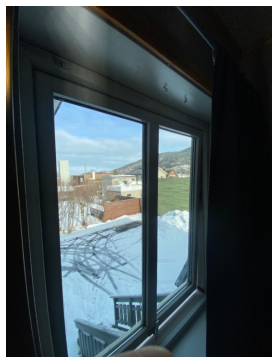
Soverom mangler ventil i vindu/veggventil.

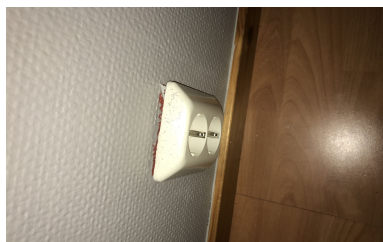
- 1 Kjøkken**                      Stikkontakter manglet jordforbindelse. Jf. fel § 21  
*Stikkontakter mangler jordforbindelse som beskyttelse mot farlige berøringsspenninger.*
- 2 Kjøkken**                      Sikringer/vern var ikke tilpasset ledernes strømføringsevne. Jf. fel § 23  
*Kabel/ stikkontakt er overlastet i forhold til sikringsstørrelsen.  
Gjelder 16A stikkontakt for oppvaskmaskin som er tilkoblet kurs for komfyr / stekeovn med forankoblet sikring 20A*
- 3 Kjøkken**                      Utstyr/anleggsdel var ikke betryggende festet. Jf. fel § 28  
*Stikkontakt ved vindu var ikke tilfredsstillende festet til boks.*

*Rettingsarbeidet skal beskrives punkt for punkt, enten på tilsynsrapportens bakside eller på eget ark, og returneres sammen med rapporten.  
 Isolasjonsmotstand må påføres rapporten ved retur, jfr. §§ 20, 21 og 22.*

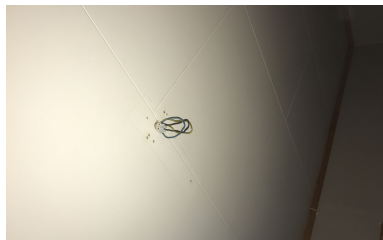
- 4 Stue                                      Kabelen/ledningen var ikke avsluttet/skjøtet forskriftsmessig. Jf. fel § 22  
                                                       *Kabel til taklampe var ikke avsluttet/skjøtet i en koblingsboks / armatur el.*
